INFORME N° 062 – 2024 – ODC/MPY

ASUNTO : *Verificación de condiciones de seguridad de la Institución Educativa Secundaria José Antonio Encinas Franco - Yanapata*

FECHA : Yunguyo, 05 de junio del 2024.

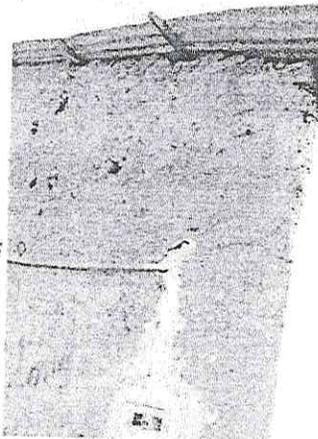
- Presenta daños visibles en los muros, con desmoronamiento del mismo, inobservando cumplimiento a lo dispuesto en la norma E 080 y E 020 del RNE.
- Fisuras en los muros con desprendimiento de acabados, así como deflexión de cielo raso (deflexiones de estructura de madera) con grietas con peligro de colapso incumpliendo lo dispuesto en la norma E 020 del RNE.
- Filtración de humedad en muros, predisponiendo a visible erosión de adobe con exposición de zonas de cimentación, provocando fisuras por asentamientos diferenciales, no cumpliendo la norma E 080 y E 020 del RNE.

*Imagen 2: Muros deteriorados.*

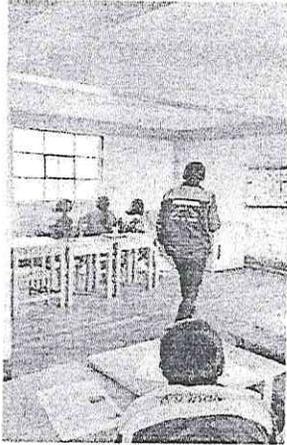
- Losas aligeradas presentan pandeamiento y fisuras en el aula N° 3, daños ocasionados por filtraciones de humedad en algunos sectores, lo cual incumple lo dispuesto en la norma E 060 del RNE.
- En cuanto a la composición estructural, se puede observar daños considerables en cielo raso, con desprendimiento de acabados de cielo raso en el ambiente de sala de usos múltiples, esto manifestado en las uniones de columna, viga y losa aligerada, inobservando cumplimiento de lo dispuesto en la norma E 060 del RNE.
- En cuanto a los muros, algunos sectores presentan desprendimiento de acabados (concreto), lo cual es ocasionado por la filtración de humedad a las estructuras, provocando la erosión del concreto, manifestado en los ambientes de esta sección, incumpliendo lo dispuesto en la norma E 060 y E 070 del RNE.

*Imagen 11: daños en cielo raso, con desprendimiento de acabados*

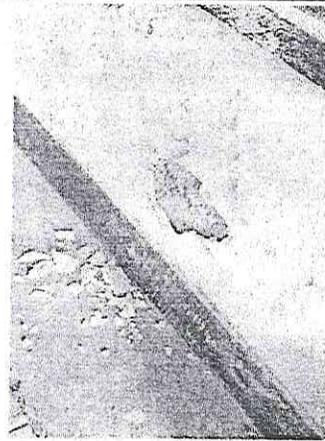
*Imagen 13: erosión de concreto en cimentaciones de muro*

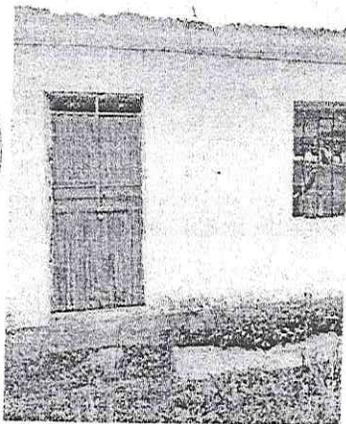
- Desprendimiento de acabados de yeso y concreto pulido, así como pintura producto de la filtración de humedad y erosión de los componentes de muros, así como exposición de parte de la cimentación, inobservando el cumplimiento a la norma E 080 del RNE.
- Instalaciones eléctricas deficientes, cables expuestos, luminarias sin protección contra caídas y/o desprendimientos, toma corriente en mal estado no cumpliendo lo dispuesto en la norma CNE 060 – CNE 020.
- Las puertas del auditorio no son abatibles al exterior, representando un obstáculo en cuanto a la evacuación de los ambientes en caso de emergencias no cumpliendo lo dispuesto en la norma A 130 del RNE.
- Las calaminas presentan corrosión y abolladuras, no se encuentran protegidas, esto producto de las precipitaciones pluviales y el tiempo de servicio prestados, incumpliendo lo dispuesto en la norma E 090 del RNE.

*Imagen 14: daños en techos y exposición de cimentación*

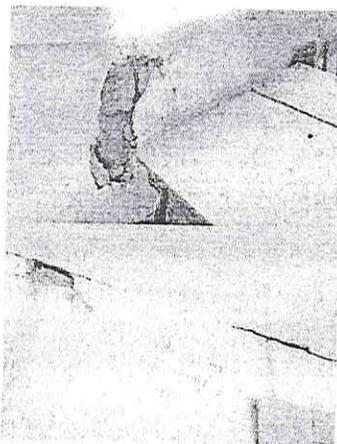
*Imagen 15: desprendimiento de acabados*
