**INFORME N° 002 -2025-ME-DREP/UGEL-Y/ "IAEF"-Y.**

Asunto : REMITE INFORME DE AFECTACIÓN DE INFRAESTRUCTURA  
EDUCATIVA POR EFECTO DE LLUVIAS E INUNDACIONES

INSTITUCIÓN EDUCATIVA SECUNDARIA  
"JOSÉ ANTONIO ENCINAS FRANCO" -YANAPATA-YUNGUYO  
CODIGO MODULAR 0573071

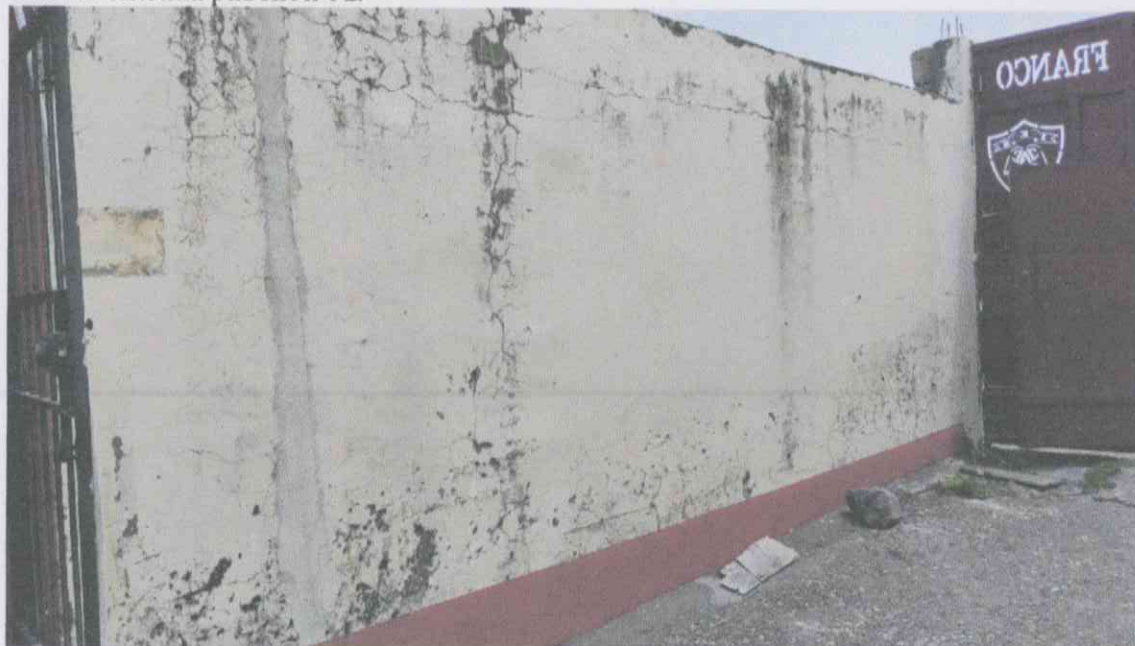
Puerta entrada pabellón 01.

**PRIMERO.-** Con lo que respecta al pabellón 01 y 02 que data su construcción desde el año 1979, con las constantes lluvias generadas en los meses de diciembre, enero, febrero hasta marzo en los últimos años ha venido deteriorando la infraestructura en los muros de contención, los machones y en particular el techo que está totalmente afectado, se observa grietas, goteras y rajaduras. Los ambientes afectados son: Dirección, secretaría, almacén, aula de aymara, aula de Ciencias Sociales, aula de Ciencia y Tecnología y ambientes de Educación Física.

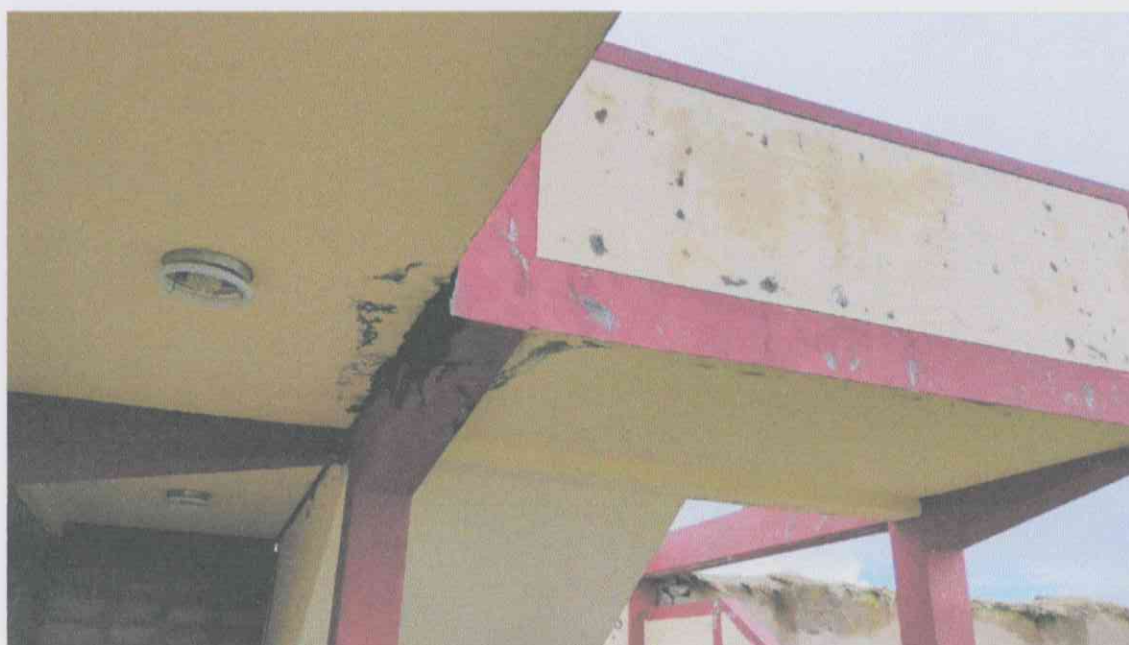
Subida del pabellón nuevo.

**SEGUNDO.-** También se pudo observar que el techo de la escalera para subir al segundo piso del pabellón 03 nuevo, hay grietas con una abertura de tamaño considerable al igual que en los muros. El ambiente que se utiliza como auditorio para diversas actividades, está a punto de colapsar, notándose rajadura en las esquinas y goteras en diversas parte del techo; así mismo, el cerco perimétrico que es de construcción rudimentaria hecho en base a adobe se observa erosión en diversas partes.
