GOBIERNO REGIONAL PUNO
DIRECCION REGIONAL DE EDUCACION PUNO
UNIDAD DE GESTIÓN EDUCATIVA LOCAL YUNGUYO
INSTITUCIÓN EDUCATIVA PRIMARIA N° 70 238- PHOCONA- YUNGUYO
CODIGO MODULAR N° 0221150

INFORME N° 003 -2024-IEP 70 238-P-Y

ASUNTO : REMITE INFORME DE AFECTACIÓN DE INFRAESTRUCTURA EDUCATIVA
POR EFECTO DE LLUVIAS E INUNDACIONES.

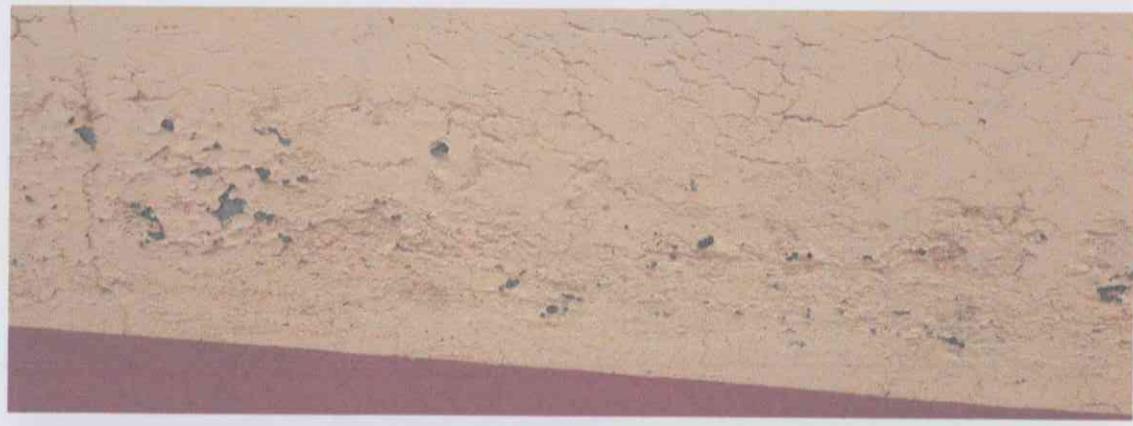
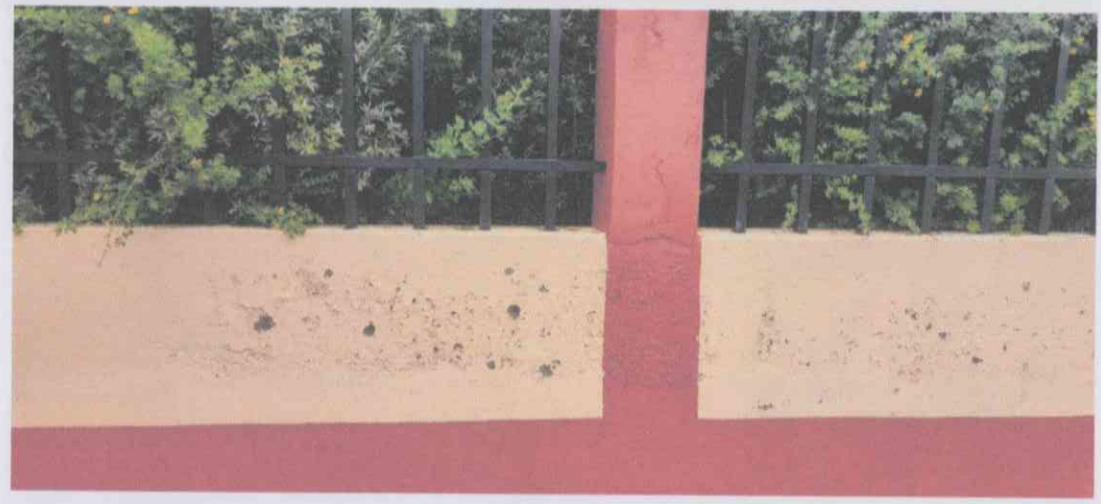
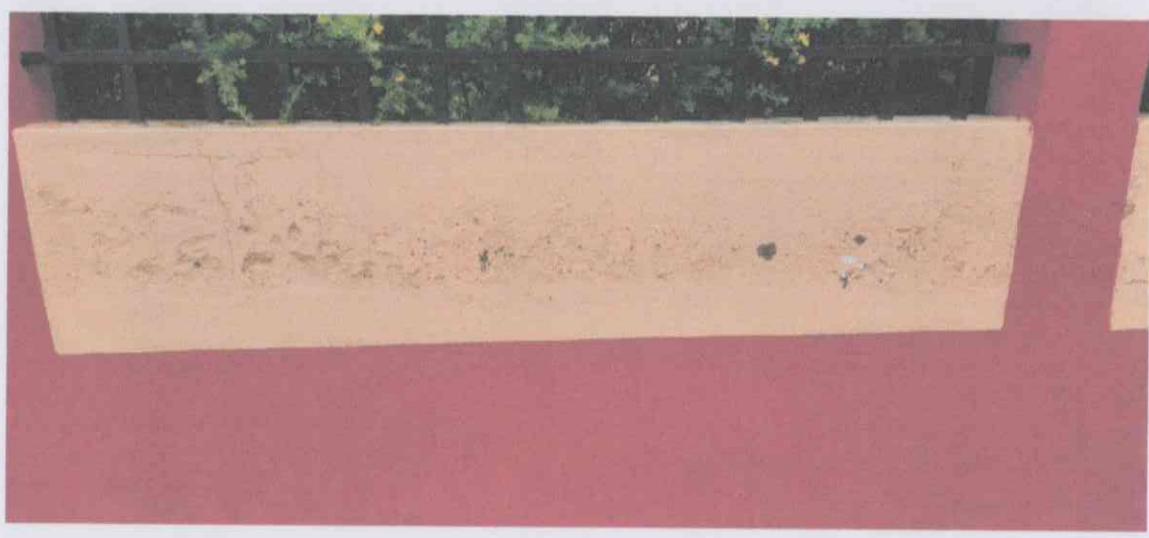
TERCERO: Así mismo se pone en conocimiento que los muros de contención de la parte posterior de la puerta principal que es a base de adobe se encuentra super mojado, ya casi llegando a la mitad del muro, y en una larga distancia considerable. En el patio de concreto

MUROS DE CONTENCIÓN ENTRADA DE LA ESCUELA-

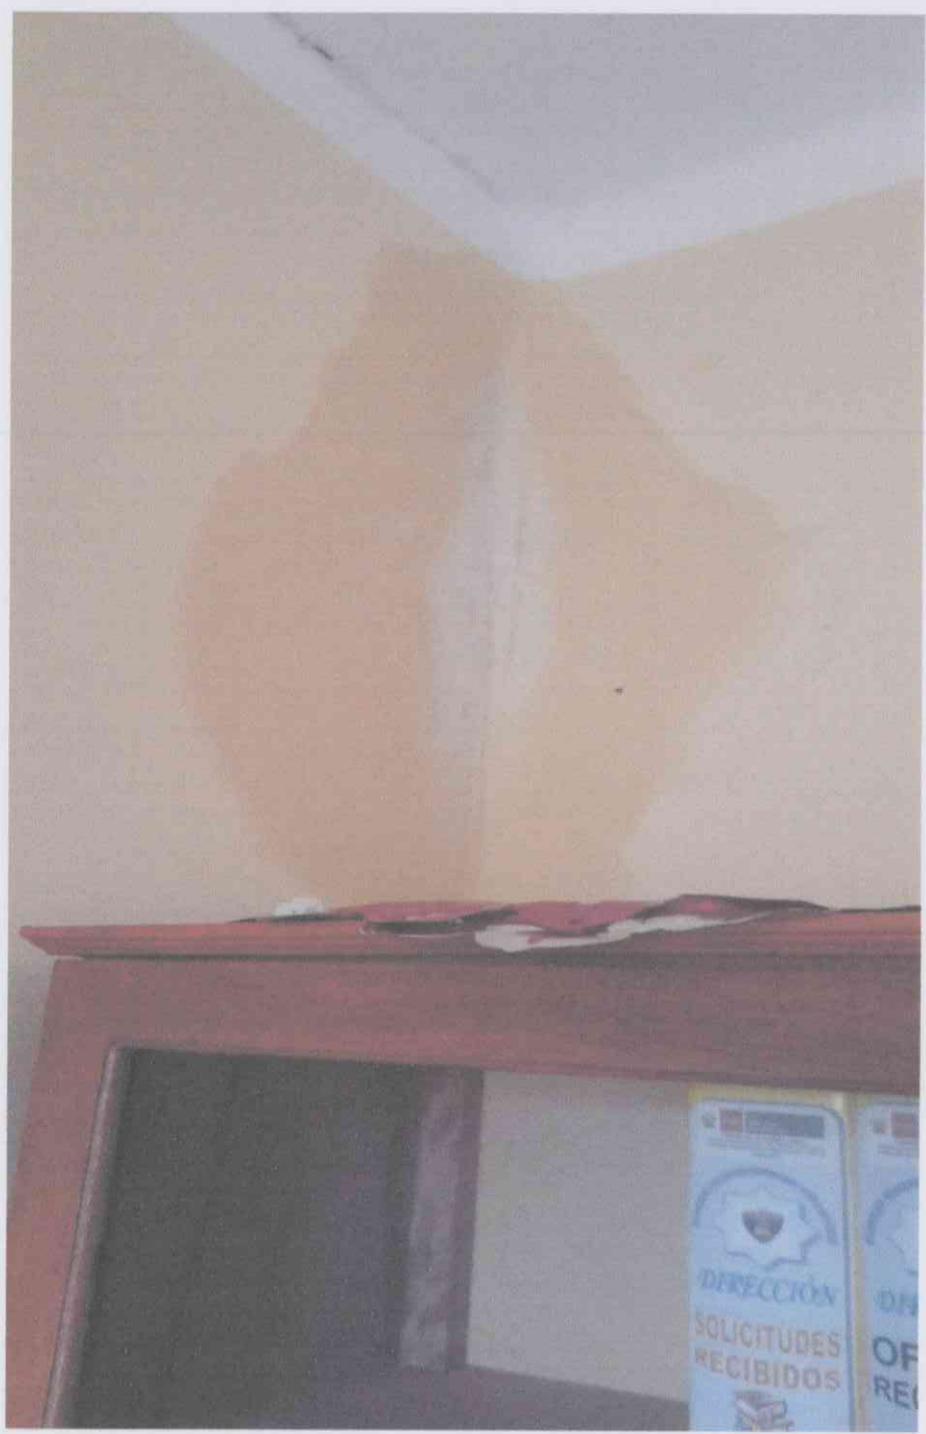
DIRECCIÓN:

PRIMERO: Con lo que respecta al pabellón 01 que se data una construcción muy antigua, porque es hecho de material de adobe, ya que, con las constantes lluvias generadas, en los últimos años ha venido generando el deterioro de la infraestructura en los muros y más que es una construcción antigua, la pared de la parte inferior que está ubicada en la parte posterior, se encuentran afectado con mucha humedad. Los techos del mismo pabellón se encuentran afectados, en el salón de quinto grado y en particular el techo que está totalmente afectado, se observa grietas goteras y rajaduras y sobre todo se encuentra desprendida una parte del techo, y eso hace que se humedezca el piso. En la dirección de la esquina de la parte posterior se encuentra muy mojado.

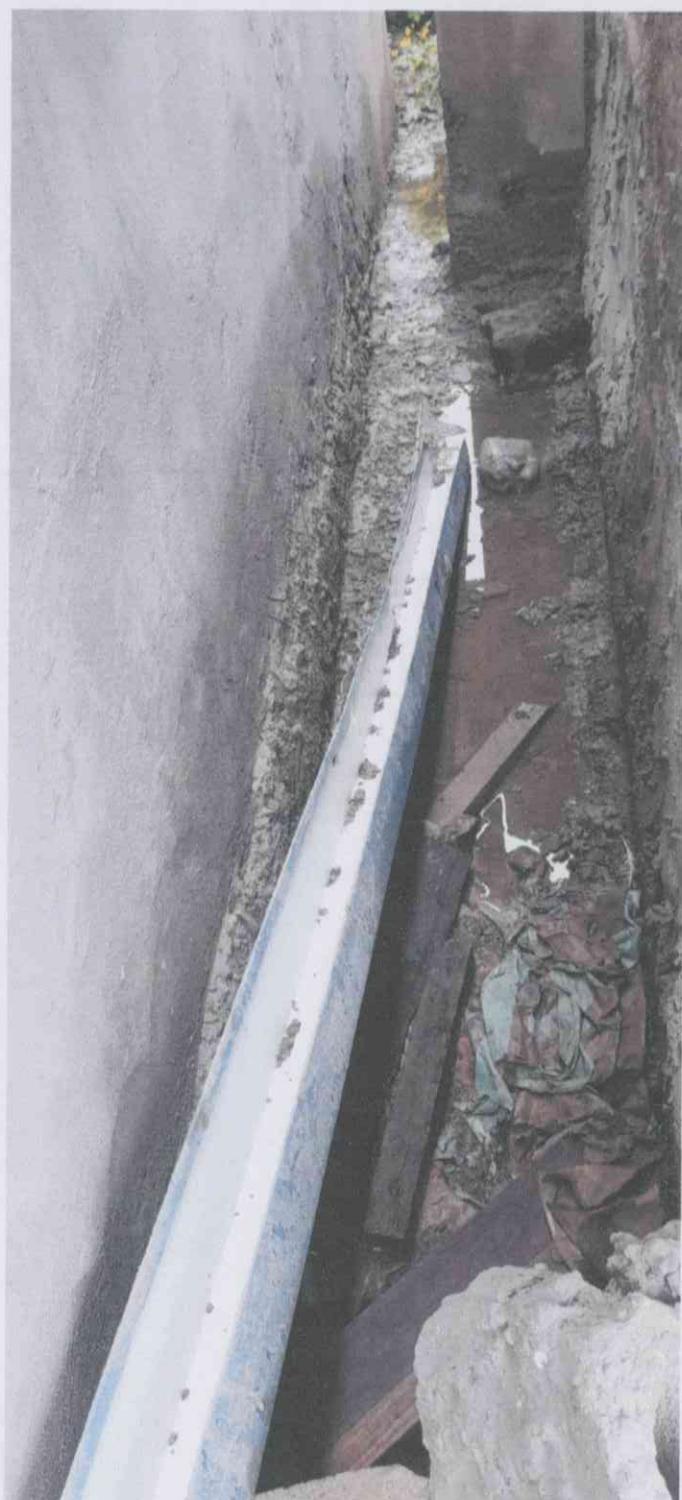
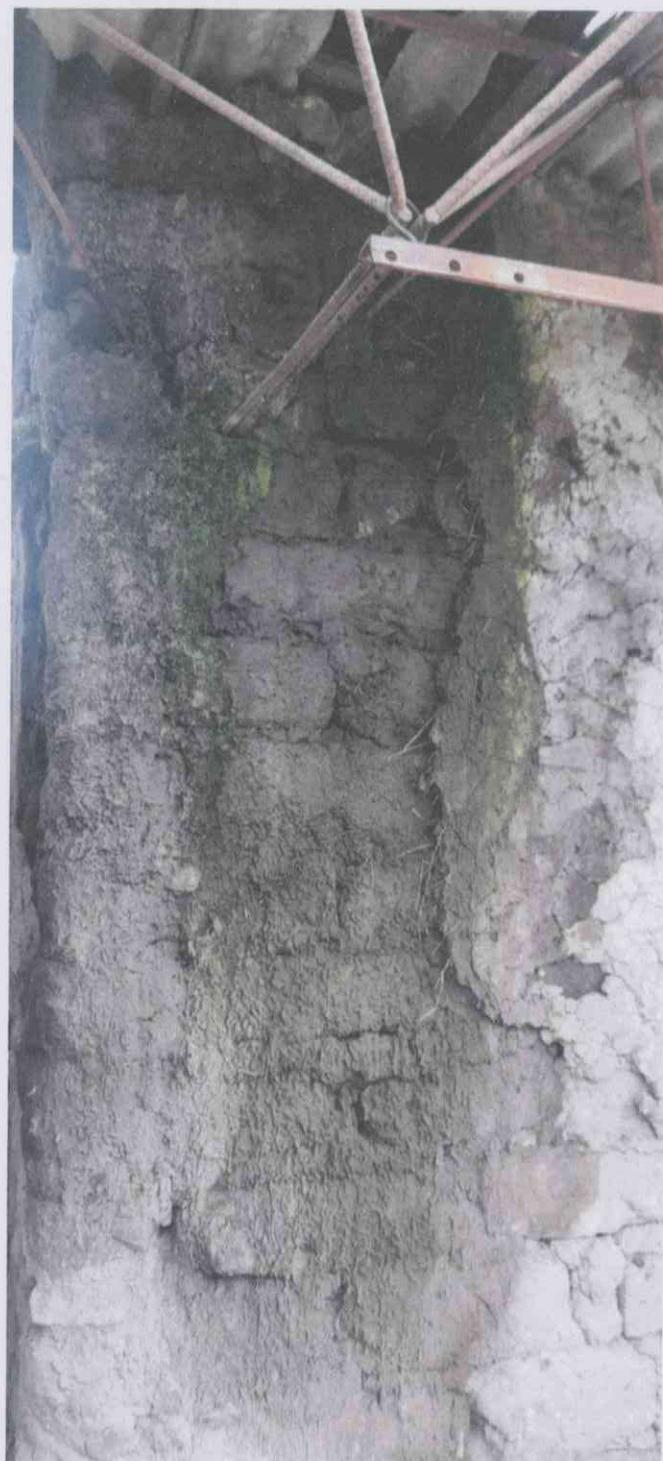
LA PARTE INFERIOR DE LAS AULAS DE ATRÁS.

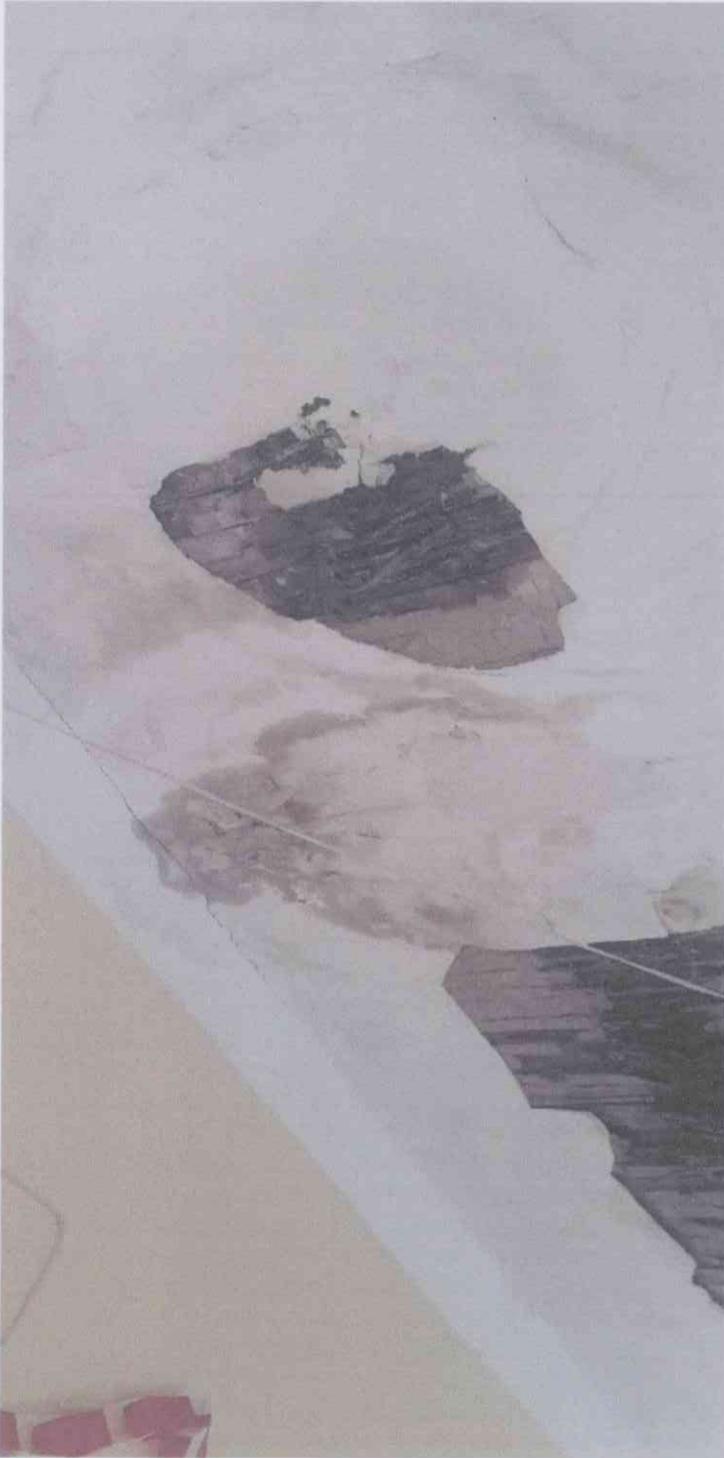
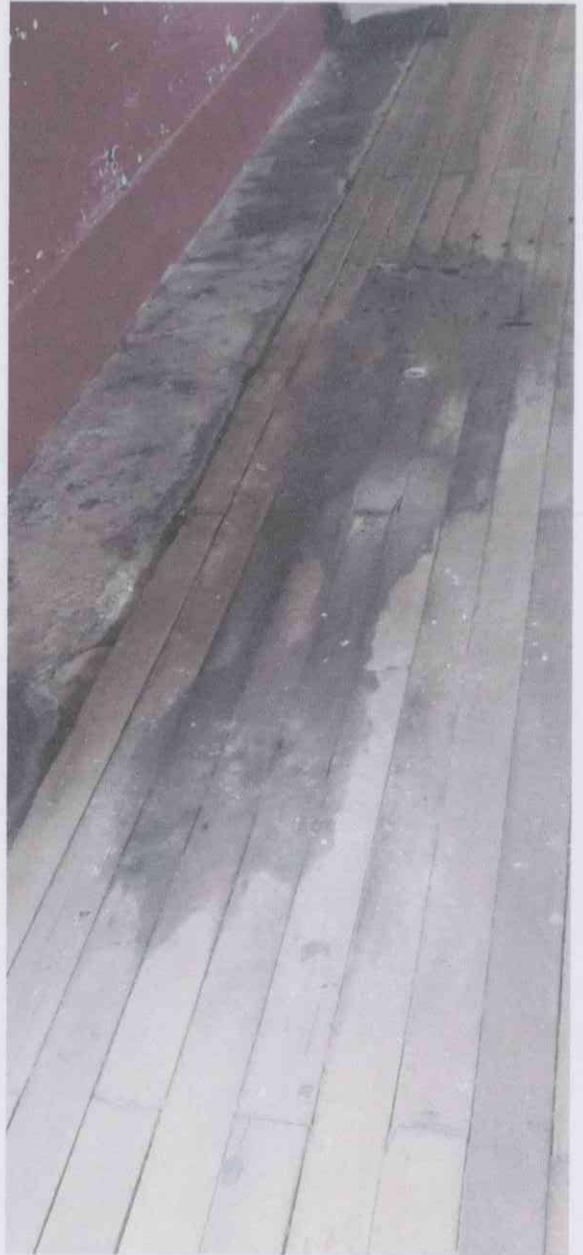
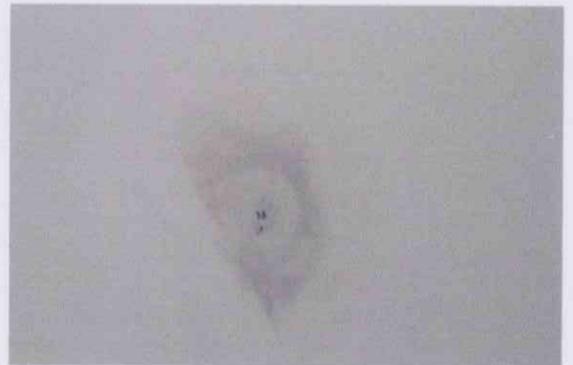
SALÓN DE QUINTO GRADO TECHO Y PISO.

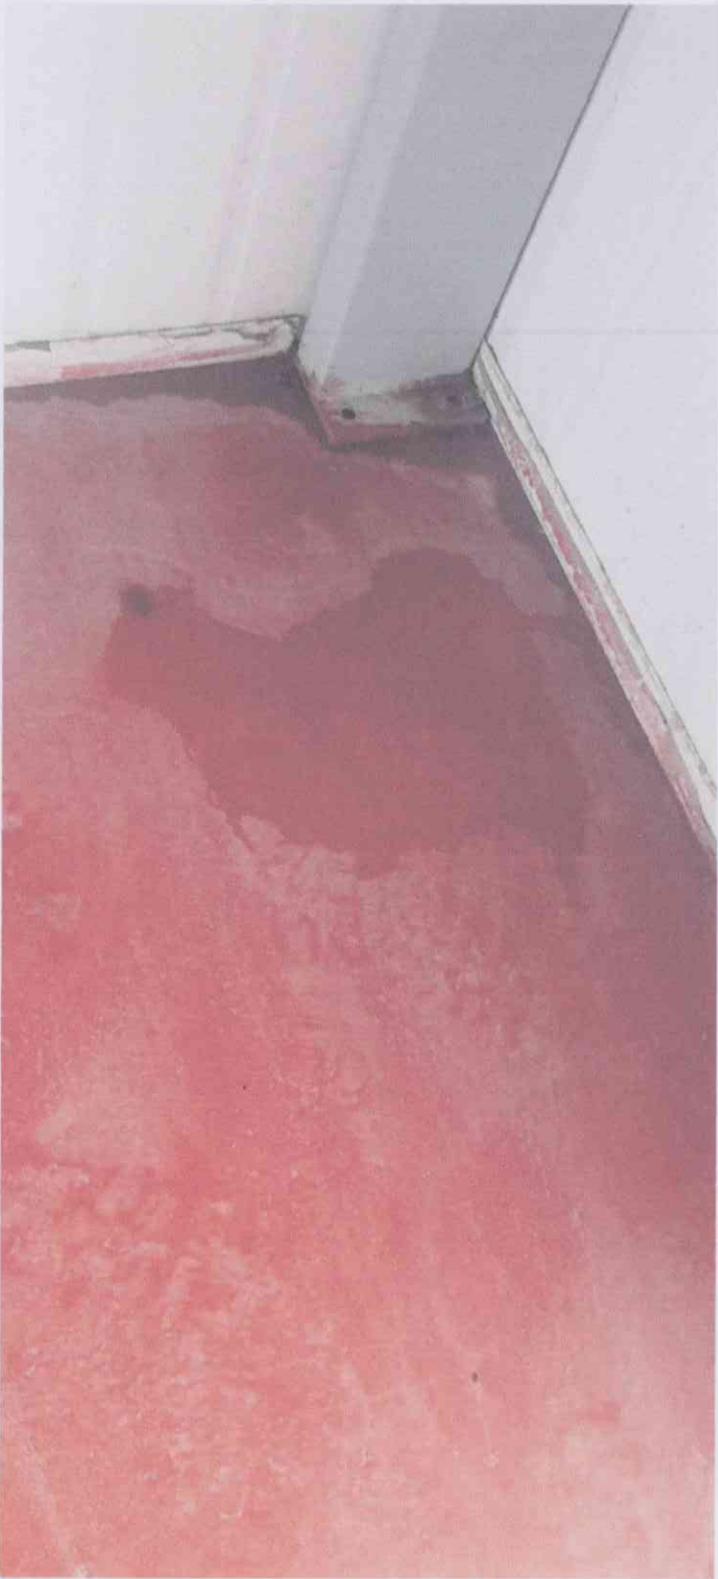
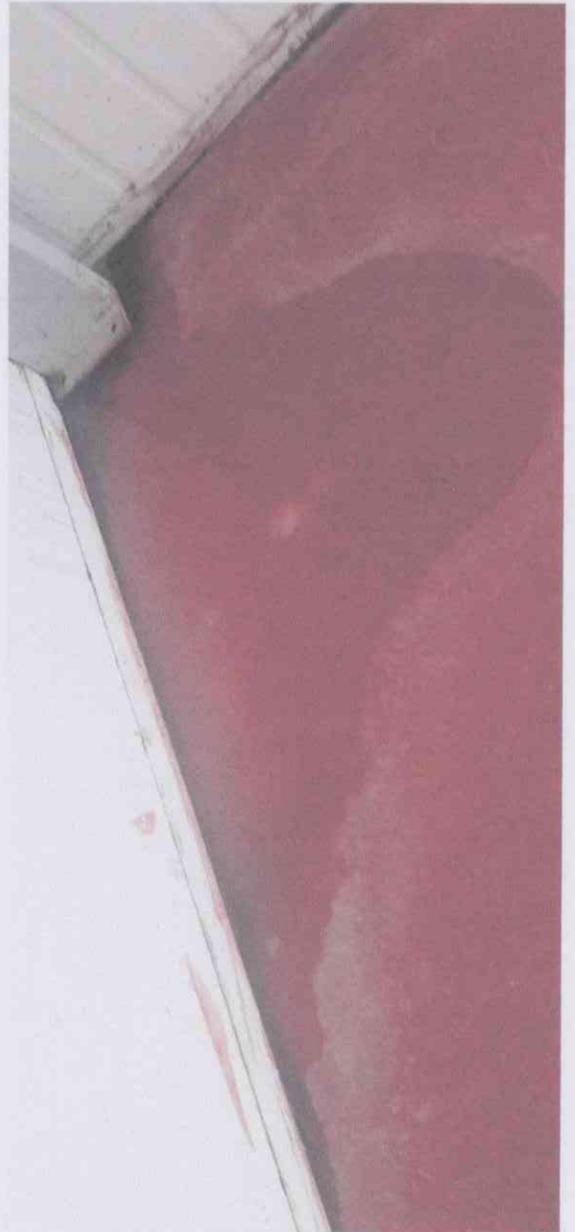
SEGUNDO: Por otro lado, en el pabellón 02 que se encuentra ubicado al frente del primer pabellón también se pueda observar en las aulas prefabricadas se encuentran agua en el piso, la escalera que sube al segundo piso también se encuentra afectado por lo mojado que encuentra, ello se observa en la parte inferior. la cocina que se encuentra en el mismo pabellón se encuentra muy mojado y humedad que afecta que las pinturas se descascaren en la parte inferior, lo cual es en todo alrededor de la cocina.

PISO CON AGUA EN LAS 02 AULAS PREFABRICADAS.

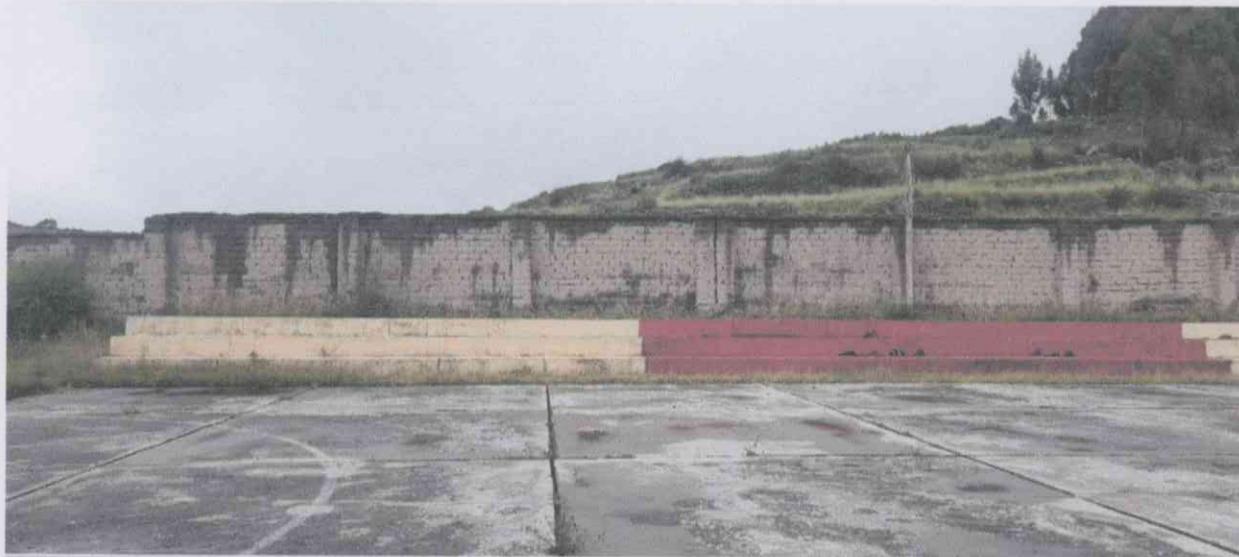
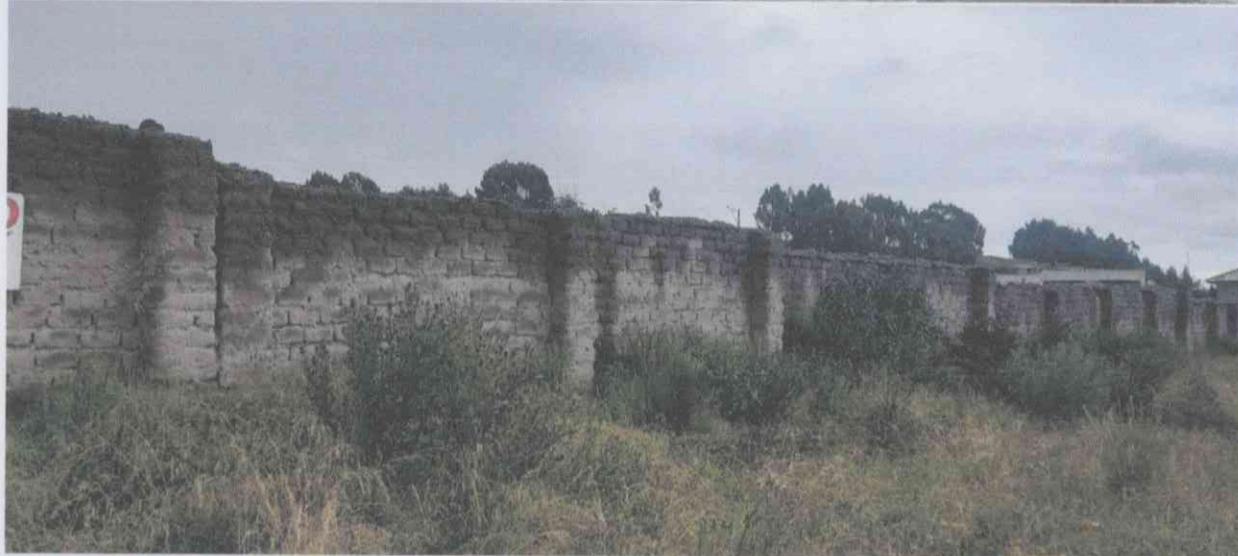
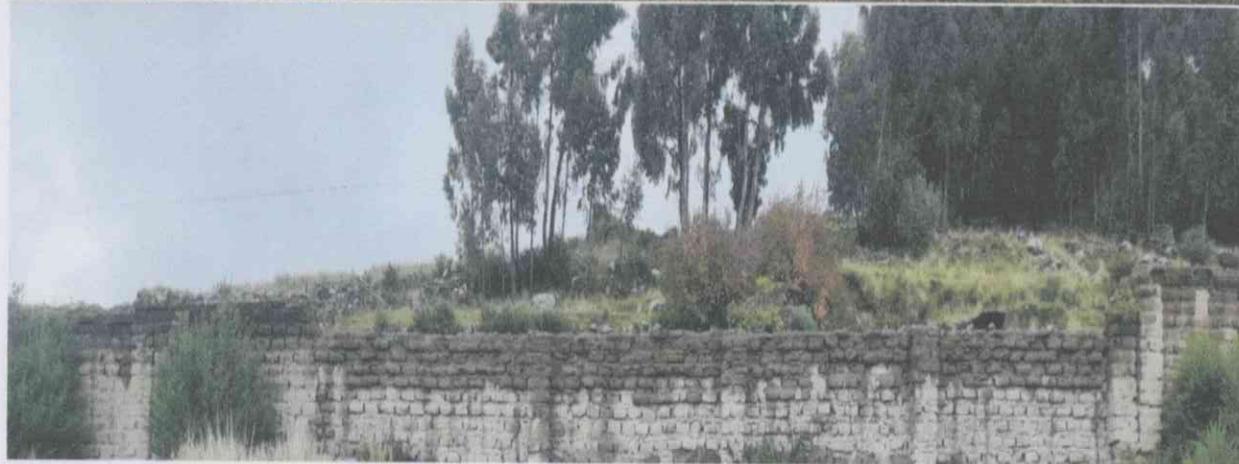
también se encuentra afectado los escalones ya se están descascarando. Con mayor veracidad se muestra en las fotos se muestran en el anexo.

MUROS DE CONTENCIÓN LA PARTE PORTERIOR DE LA ESCUELA Y EL PATIO.
