ASUNTO : Remito informe de verificación de condiciones de seguridad a la Institución Educativa Primaria N.º 70281 de Copapujo.

INFORME N° 023- 2025 - ODC/MPY

ASUNTO : **Verificación de condiciones de seguridad de la Institución Educativa Primaria N° 70281 de Copapujo - C.P. chinumani.**

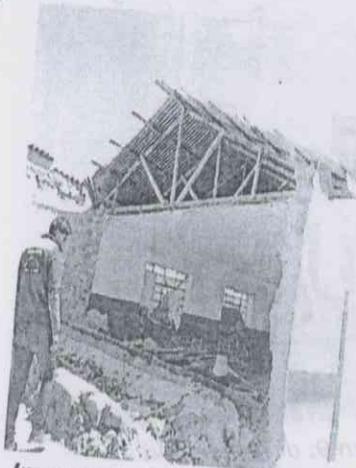
- Presenta colapso de la pared lateral del aula (sur) y daños visibles en los demás muros componentes del mismo por precipitaciones pluviales, no cumplimiento a lo dispuesto en la norma E 080 y E 020 del RNE.

Imagen 1: Colapso de muro de aula

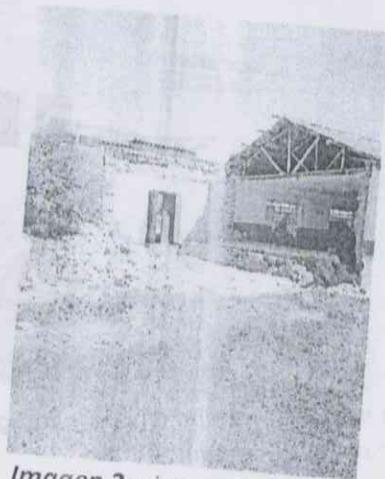
Imagen 2: vista extendida de colapso de muro

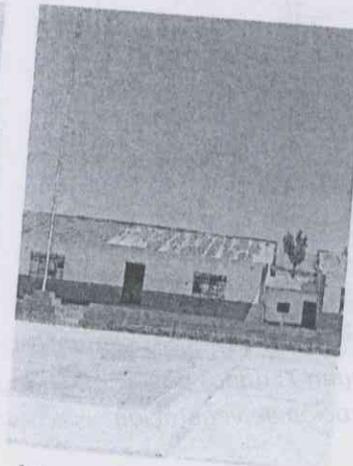
- Las calaminas presentan corrosión y abolladuras, no se encuentran protegidas, esto producto de las precipitaciones pluviales y el tiempo de servicio prestados, incumpliendo lo dispuesto en la norma E 090 del RNE.

Imagen 3: aulas con daños en techos (corrosión)
