Asunto : PARA CONOCIMIENTO RESULTADOS DE MONITOREO DEL PROGRAMA DE MANTENIMIENTO II A LOCALES ESCOLARES INCLUSIVOS 2025 EN LA I.E. JESUS NAZARENO CON CODIGO DE LOCAL N° 797536, UBICADO EN EL DISTRITO YUNGUYO, PROVINCIA YUNGUYO, REGIÓN PUNO.

INFORME N° 000093-2025-LPHM-MINEDU-VMGI-PRONIED-UZPU

Asunto : INFORME DE MONITOREO AL MANTENIMIENTO INCLUSIVOS 2025-2, EN LA IE JESUS NAZARENO (CL 797536), DISTRITO YUNGUYO, PROVINCIA YUNGUYO, REGIÓN PUNO

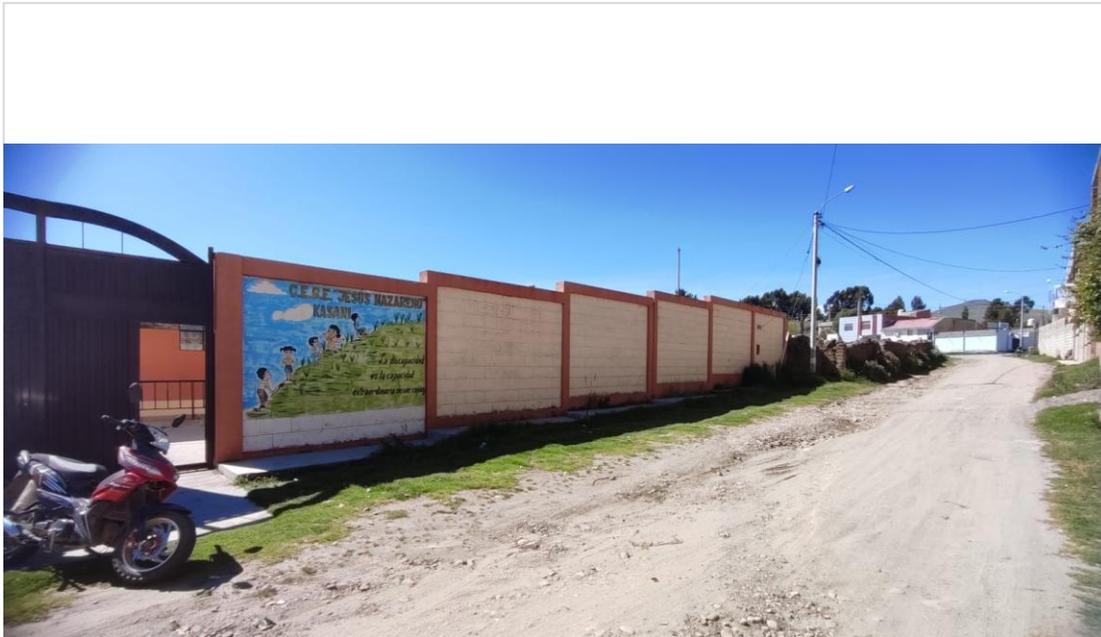
IMAGEN DEL EXTERIOR DEL LOCAL EDUCATIVO

En la fotografía se aprecia el exterior del local educativo, entorno rural, con cerco perimétrico regular.

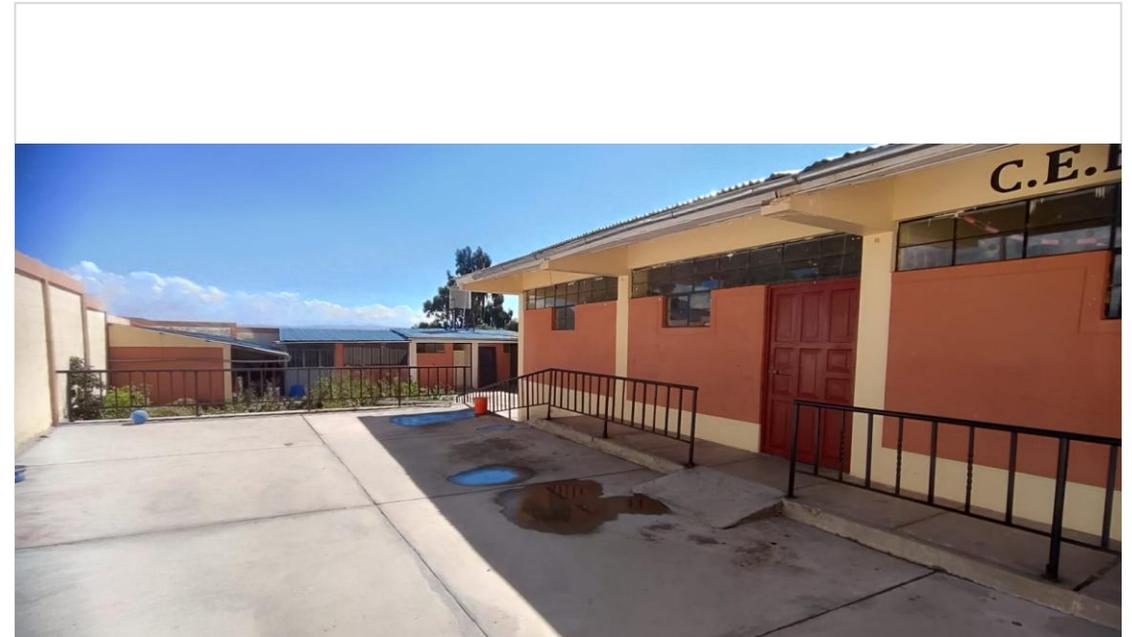
IMAGEN DEL INTERIOR DEL LOCAL EDUCATIVO

En la fotografía se aprecia la distribución general de la IE, a la derecha el pabellón de aulas, al fondo la cocina y servicios higiénicos.

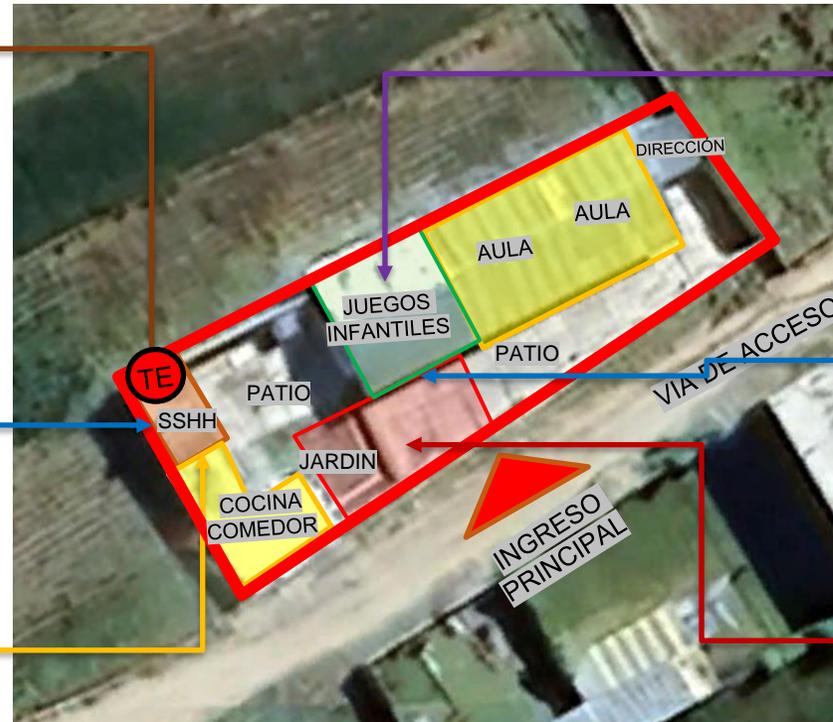
CROQUIS DEL LOCAL EDUCATIVO

En la inspección realizada se pudo constatar la puerta de ingreso al servicio higiénico de mujeres se encuentra fuera del marco requiere mantenimiento correctivo, así mismo, la puerta del baño de varones requiere de mantenimiento preventivo.

8.03 Luminarias, tomacorrientes e interruptores. En la inspección se pudo constatar que requieren de reposición de luminarias.

4.02 Barras de apoyo tubular para persona con discapacidad. Incluye accesorios que garanticen su operatividad.

En esta partida se priorizará la instalación de barras de apoyo tubular en los servicios higiénicos, para apoyo de las personas en inodoros, urinarios y lavamanos.

5.02 Puerta para interiores de edificaciones (metálicas, madera o similar). Incluye marco, hoja, bisagras, cerrajería.

En esta partida se priorizará la reposición de 03 luminarias en SSHH.

11.1 Equipamiento fijo para actividades recreativas (físicas y/o sensoriales) para niños(as) y estudiantes con NEE asociadas a discapacidad. Los elementos deben ser duraderos, estables y estar fijados en el área de recreación.

En esta partida se adquirirá e instalará 02 juegos recreativos en aula 03 (SANE). Los equipamientos cubrirán la actividad de trepar (red de trepar) y la actividad de deslizarse (tobogán).

4.01 Barandas y/o pasamanos en parapetos, rampas, escaleras y/o circulaciones. Para las zonas bioclimáticas sierra y heladas, se recomienda que los pasamanos sean de madera.

En esta partida se priorizará la elaboración e instalación de pasamanos en rampa existente, distancia de 6 metros aproximadamente..

En esta partida se priorizará el mantenimiento correctivo a pasamanos y barandas existentes, los trabajos serán de limpieza, lijado y pintado de las barandas con pintura anticorrosivo a dos capas, color rojo teja o negro

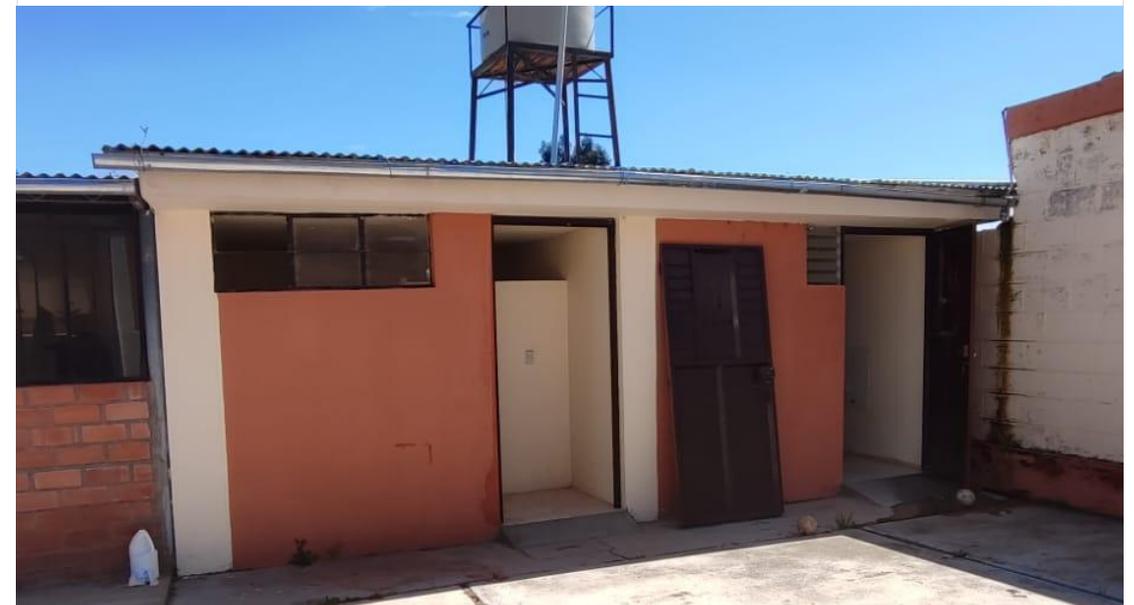
ELEMENTO: PUERTAS ESPACIO: SERVICIOS HIGIÉNICOS

En la inspección realizada se pudo constatar la puerta de ingreso al servicio higiénico de mujeres se encuentra fuera del marco requiere mantenimiento correctivo, así mismo, la puerta del baño de varones requiere de mantenimiento preventivo.
