INFORME DE VISITA DE CONTROL
N° 4123-2024-CG/GRPU-SVC

OPERATIVO DE VISITA DE CONTROL
BUEN INICIO DEL AÑO ESCOLAR 2024
UNIDAD DE GESTIÓN EDUCATIVA LOCAL YUNGUYO
YUNGUYO-YUNGUYO-PUNO

**“INSTRUMENTOS DE GESTIÓN, INFRAESTRUCTURA, SERVICIOS
BÁSICOS Y ACCESIBILIDAD EN LAS INSTITUCIONES
EDUCATIVAS PÚBLICAS DE NIVELES PRIMARIA Y SECUNDARIA
DE EDUCACIÓN BÁSICA REGULAR”**

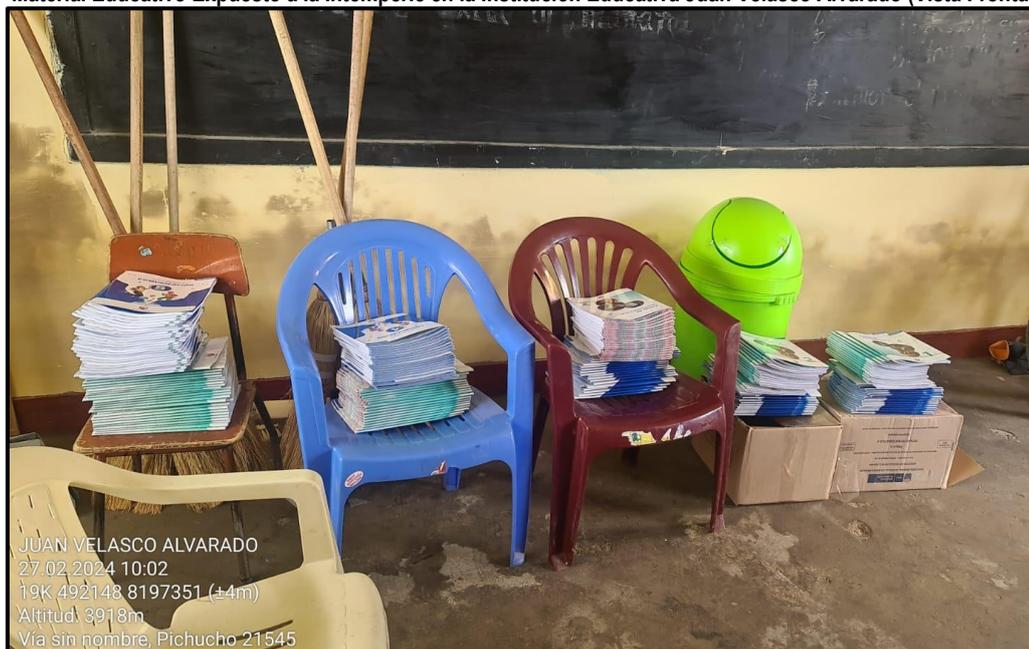
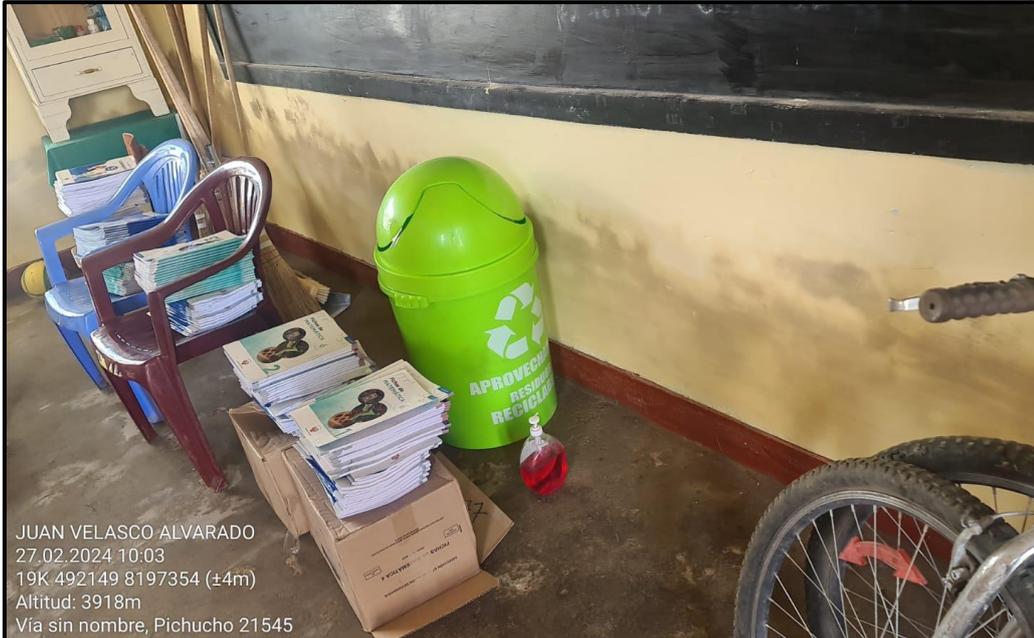
Imagen n.º 2

Material Educativo Expuesto a la Intemperie en la Institución Educativa Juan Velasco Alvarado (Vista Frontal)

Material Educativo Expuesto a la Intemperie en la Institución Educativa Juan Velasco Alvarado (Vista Lateral)

Como vemos, los materiales educativos de la Institución Educativa antes mencionada, **se encontraba sobre sillas y cajas de cartón, expuestos en un ambiente con presencia de humedad**, en tal sentido, la ausencia de adecuadas condiciones de almacenamiento, podría generar el deterioro prematuro de los materiales educativos.

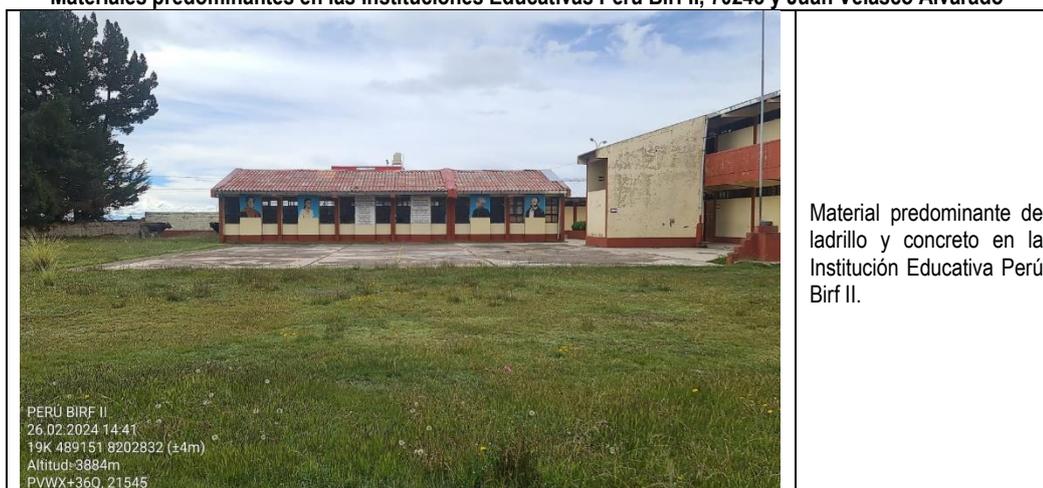
Imágenes n.º 4, 5 y 6

Materiales predominantes en las Instituciones Educativas Perú Birf II, 70243 y Juan Velasco Alvarado

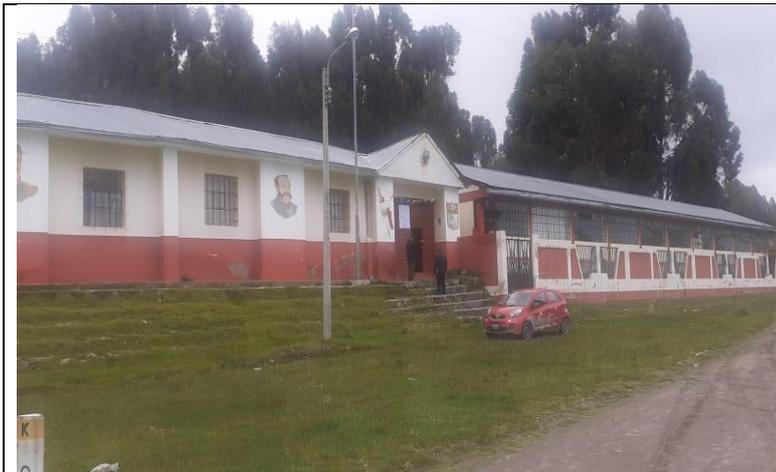
<p>Material predominante de ladrillo y concreto en la Institución Educativa 70243.</p>

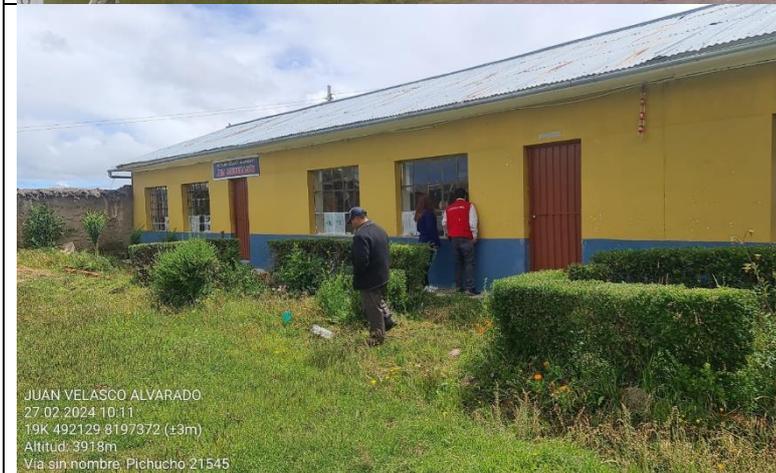
<p>Material predominante de adobe en la Institución Educativa Juan Velasco Alvarado.</p>

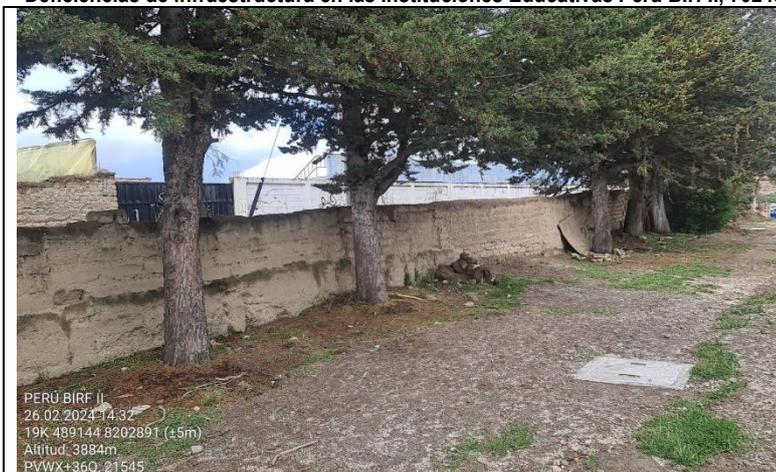
<p>Cerco perimétrico de la Institución Educativa Perú Birf II, requiere sustitución.</p>
--	--

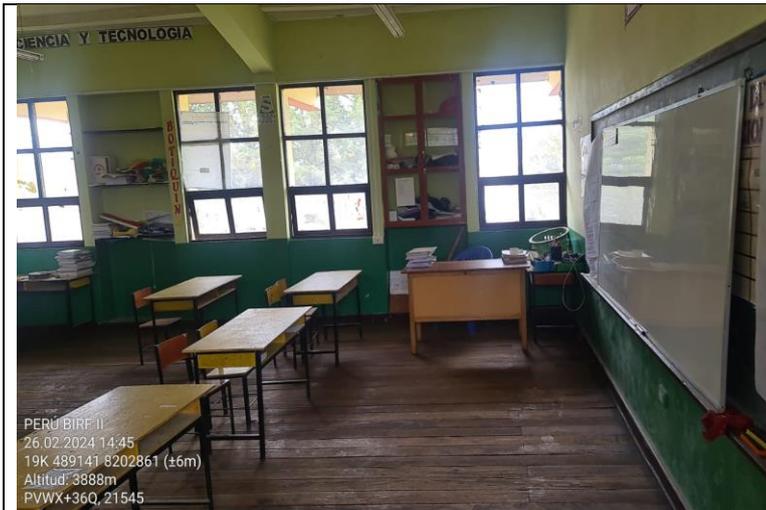
Pared de las aulas de la Institución Educativa Perú Birf II, requiere mantenimiento.

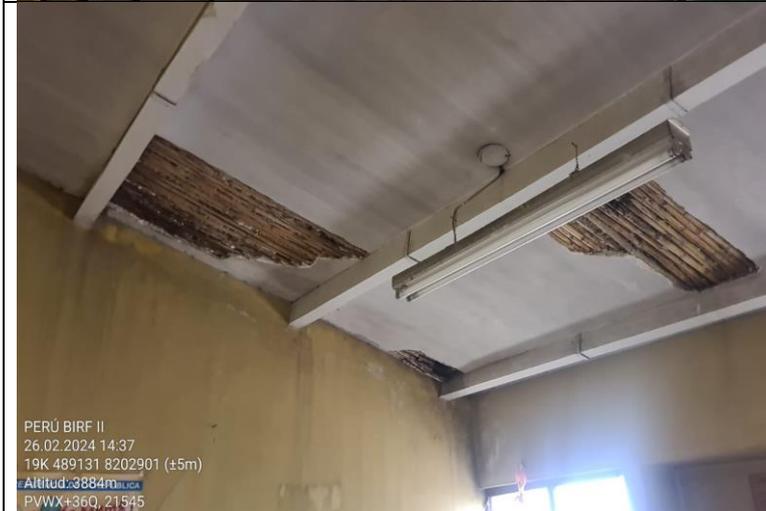
Techo de las aulas de la Institución Educativa Perú Birf II, requiere sustitución.

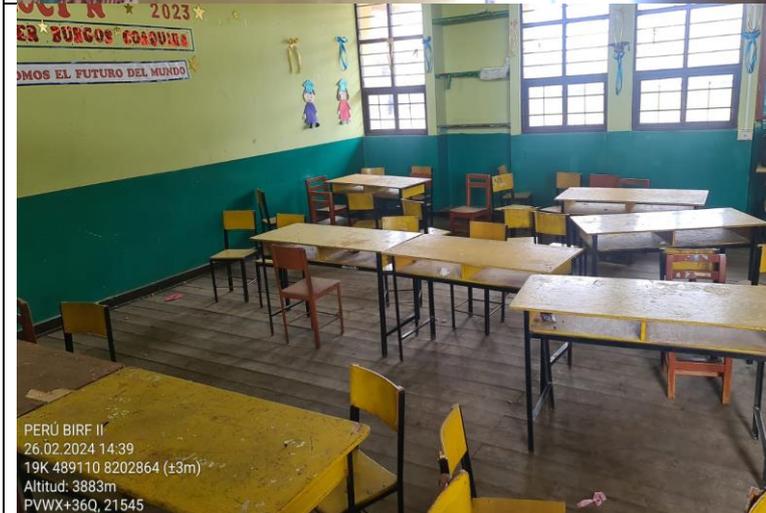
Piso de las aulas de la Institución Educativa Perú Birf II, requiere mantenimiento.

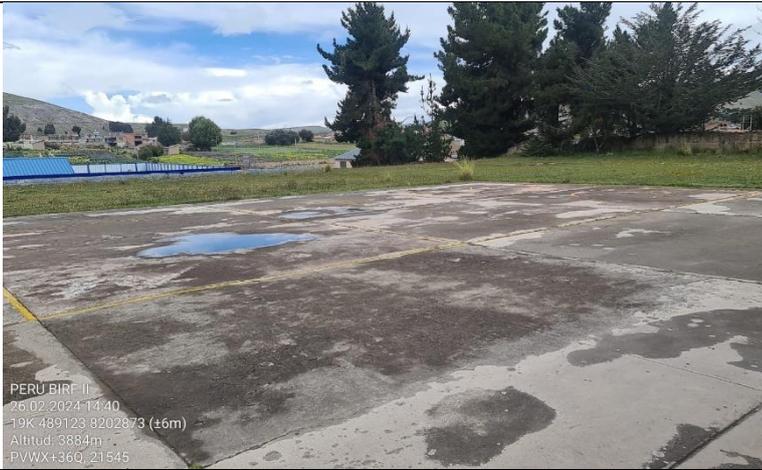
<p>PERÚ BIRF II 26.02.2024 14:40 19K 489123 8202873 (±6m) Altitud: 3884m PVWX+36Q, 21545</p>	<p>Losas deportivas de la Institución Educativa Perú Birf II, requiere sustitución.</p>

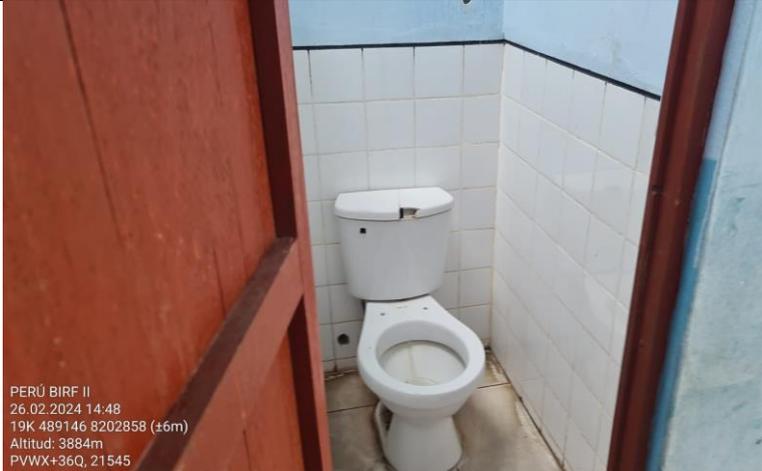
<p>PERÚ BIRF II 26.02.2024 14:48 19K 489146 8202858 (±6m) Altitud: 3884m PVWX+36Q, 21545</p>	<p>Servicios higiénicos de la Institución Educativa Perú Birf II, requiere mantenimiento.</p>

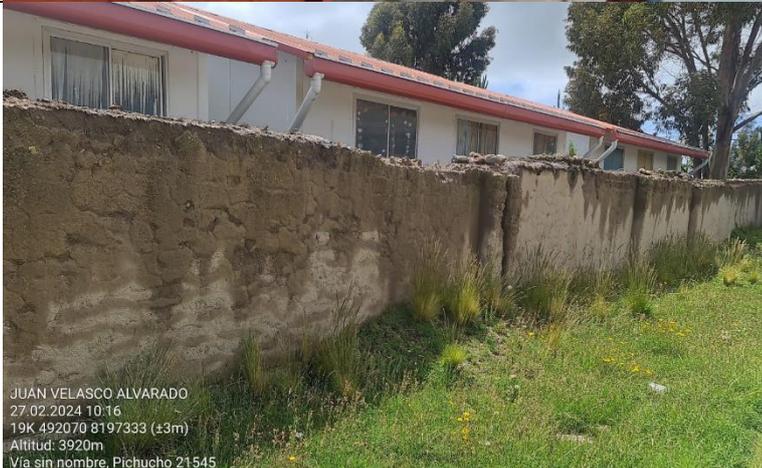
<p>JUAN VELASCO ALVARADO 27.02.2024 10:16 19K 492070 8197333 (±3m) Altitud: 3920m Via sin nombre, Pichucho 21545</p>	<p>Cerco perimétrico de la Institución Educativa Perú Juan Velasco Alvarado, requiere sustitución.</p>

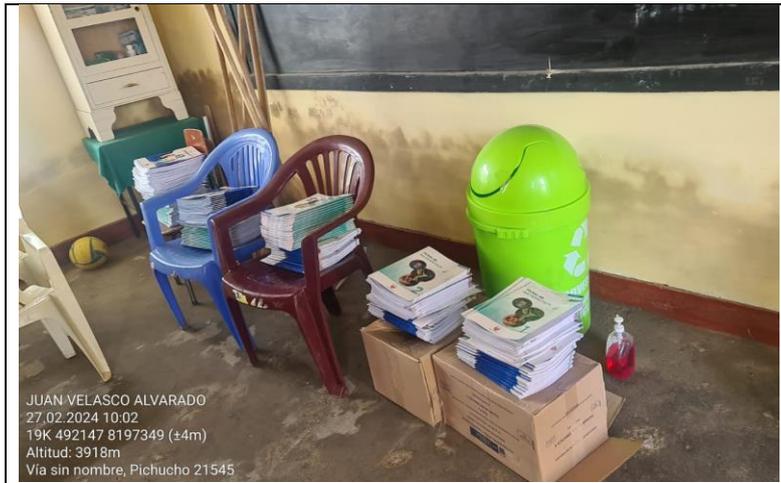
<p>JUAN VELASCO ALVARADO 27.02.2024 10:02 19K 492147 8197349 (±4m) Altitud: 3918m Via sin nombre, Pichucho 21545</p>	<p>Pared de las aulas de la Institución Educativa Perú Juan Velasco Alvarado, requiere mantenimiento.</p>

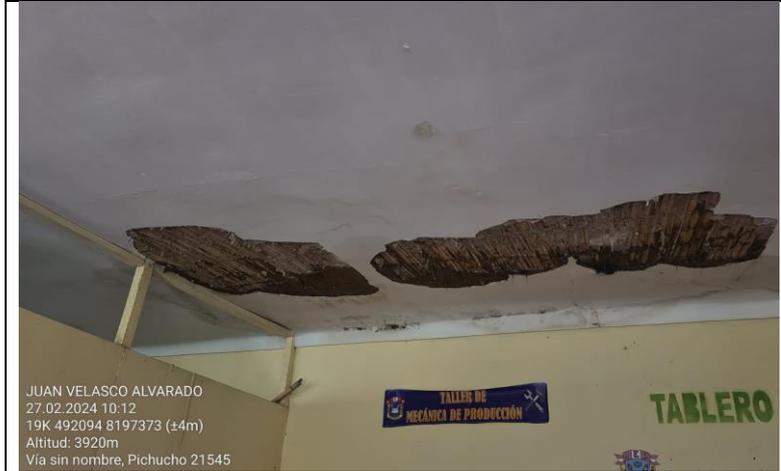
<p>JUAN VELASCO ALVARADO 27.02.2024 10:12 19K 492094 8197373 (±4m) Altitud: 3920m Via sin nombre, Pichucho 21545</p>	<p>Techo de las aulas de la Institución Educativa Perú Juan Velasco Alvarado, requiere mantenimiento.</p>

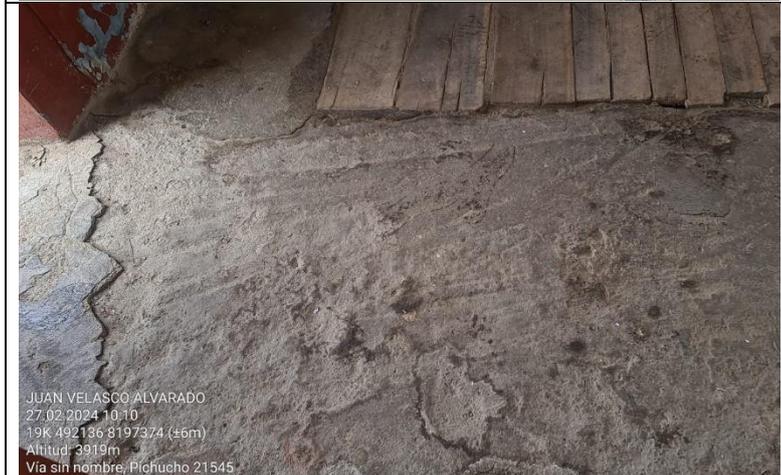
<p>JUAN VELASCO ALVARADO 27.02.2024 10:10 19K 492136 8197374 (±6m) Altitud: 3919m Via sin nombre, Pichucho 21545</p>	<p>Piso de las aulas de la Institución Educativa Perú Juan Velasco Alvarado, requiere mantenimiento.</p>

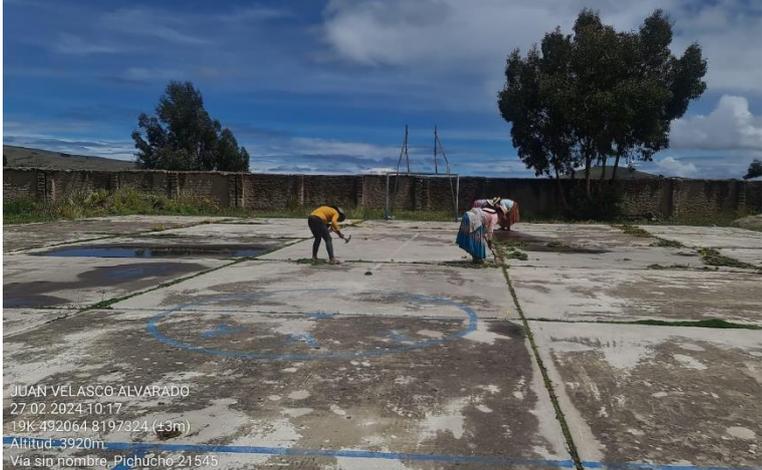
<p>JUAN VELASCO ALVARADO 27.02.2024 10:17 19K 492064 8197324 (±3m) Altitud: 3920m Via sin nombre, Pichucho 21545</p>	<p>Losas deportivas de la Institución Educativa Perú Juan Velasco Alvarado, requiere sustitución.</p>

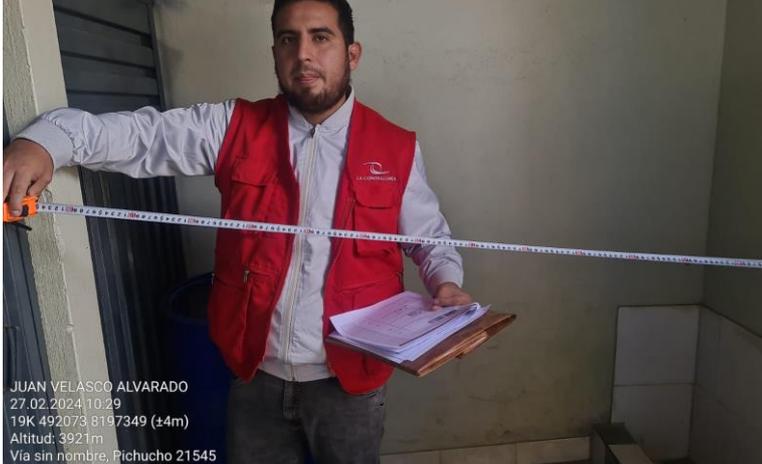
<p>JUAN VELASCO ALVARADO 27.02.2024 10:29 19K 492073 8197349 (±4m) Altitud: 3921m Via sin nombre, Pichucho 21545</p>	<p>Servicios higiénicos de la Institución Educativa Perú Juan Velasco Alvarado, requiere mantenimiento.</p>

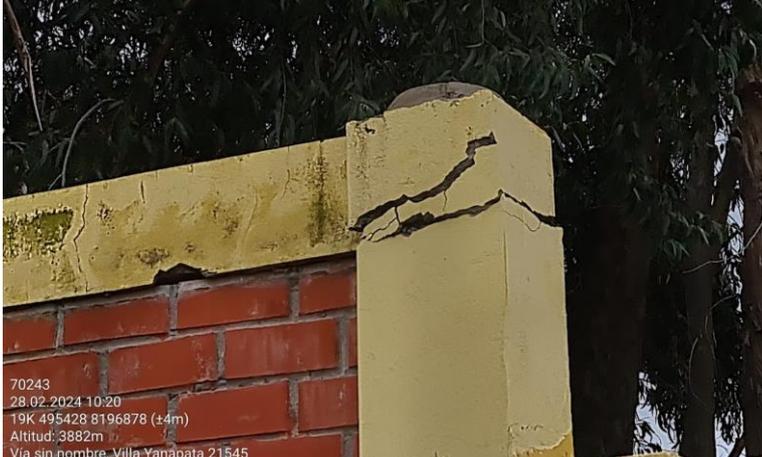
<p>70243 28.02.2024 10:20 19K 495428 8196878 (±4m) Altitud: 3882m Via sin nombre, Villa Yanapata 21545</p>	<p>Cerco perimétrico de la Institución Educativa Perú 70243, requiere sustitución.</p>

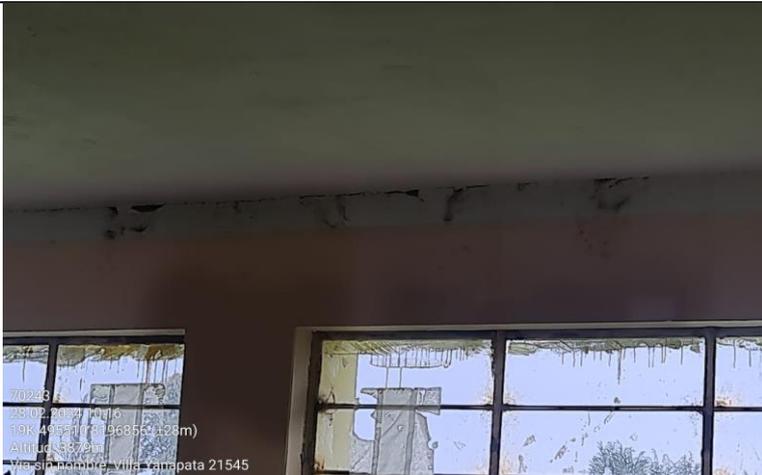
<p>70243 28.02.2024 10:16 19K 495483 8196857 (±26m) Altitud: 3879m Via sin nombre, Villa Yanapata 21545</p>	<p>Pared de las aulas de la Institución Educativa Perú 70243, requiere mantenimiento.</p>

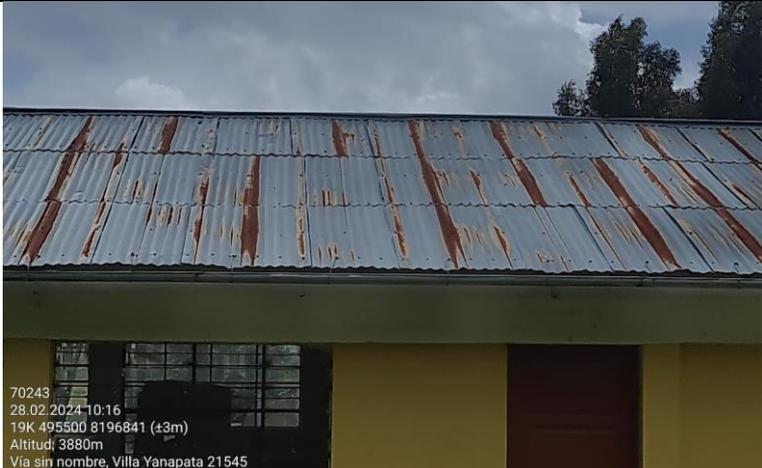
<p>70243 28.02.2024 10:16 19K 495500 8196841 (±3m) Altitud: 3880m Via sin nombre, Villa Yanapata 21545</p>	<p>Techo de las aulas de la Institución Educativa Perú 70243, requiere mantenimiento.</p>

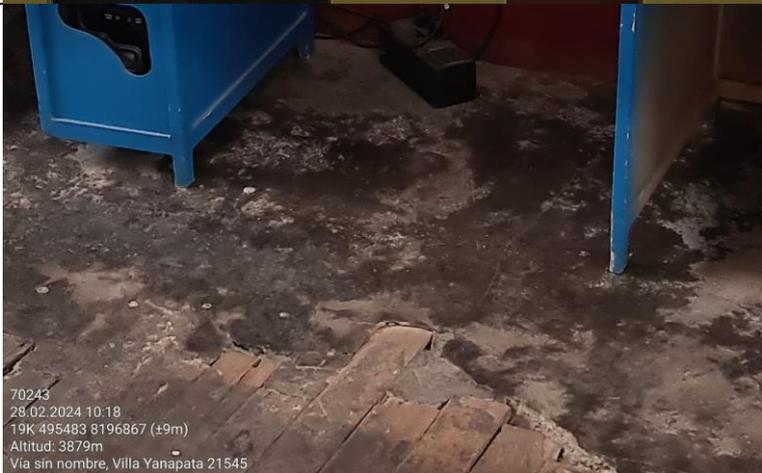
<p>70243 28.02.2024 10:18 19K 495483 8196867 (±9m) Altitud: 3879m Via sin nombre, Villa Yanapata 21545</p>	<p>Piso de las aulas de la Institución Educativa Perú 70243, requiere mantenimiento.</p>

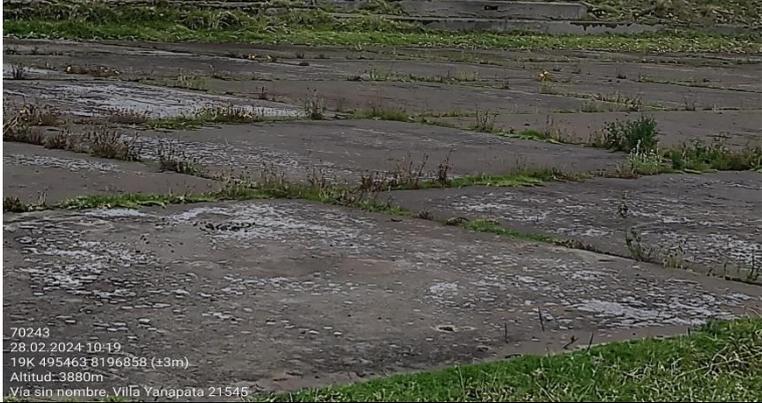
<p>70243 28.02.2024 10:19 19K 495463 8196858 (±3m) Altitud: 3880m Via sin nombre, Villa Yanapata 21545</p>	<p>Losas deportivas de la Institución Educativa Perú 70243, requiere mantenimiento.</p>

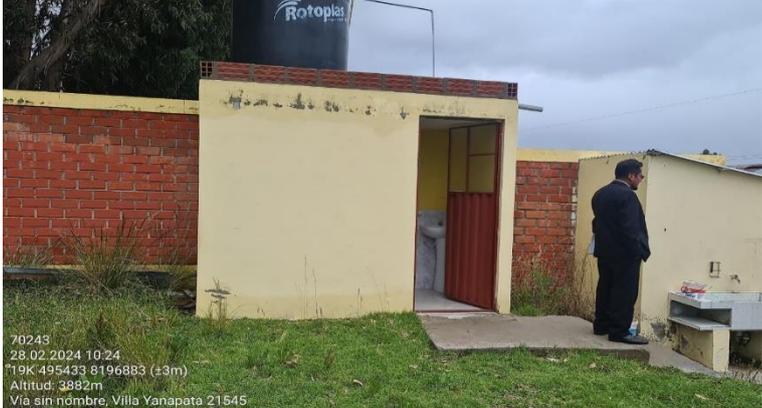
<p>70243 28.02.2024 10:24 19K 495433 8196883 (±3m) Altitud: 3882m Via sin nombre, Villa Yanapata 21545</p>	<p>Servicios higiénicos de la Institución Educativa Perú 70243, requiere mantenimiento.</p>

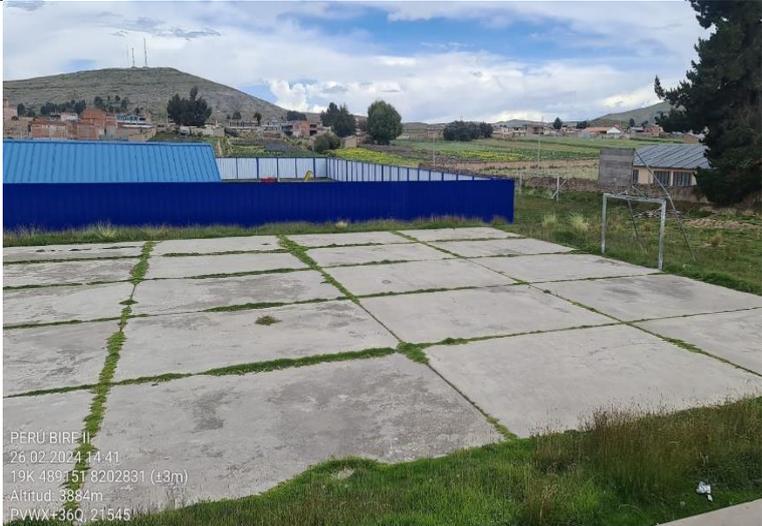
<p>PERÚ BIRF II 26.02.2024 14:41 19K 489151 8202831 (±3m) Altitud: 3884m PvWX+36Q, 21545</p>	<p>Losa deportiva de la Institución Educativa Perú Birf II, sin protección solar.</p>

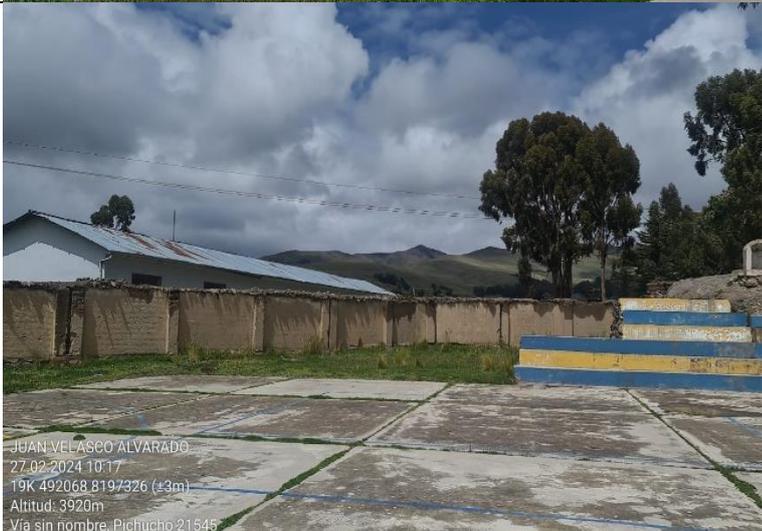
<p>JUAN VELASCO ALVARADO 27.02.2024 10:17 19K 492068 8197326 (±3m) Altitud: 3920m Vía sin nombre, Pichucho 21545</p>	<p>Losa deportiva de la Institución Educativa Juan Velasco Alvarado, sin protección solar.</p>

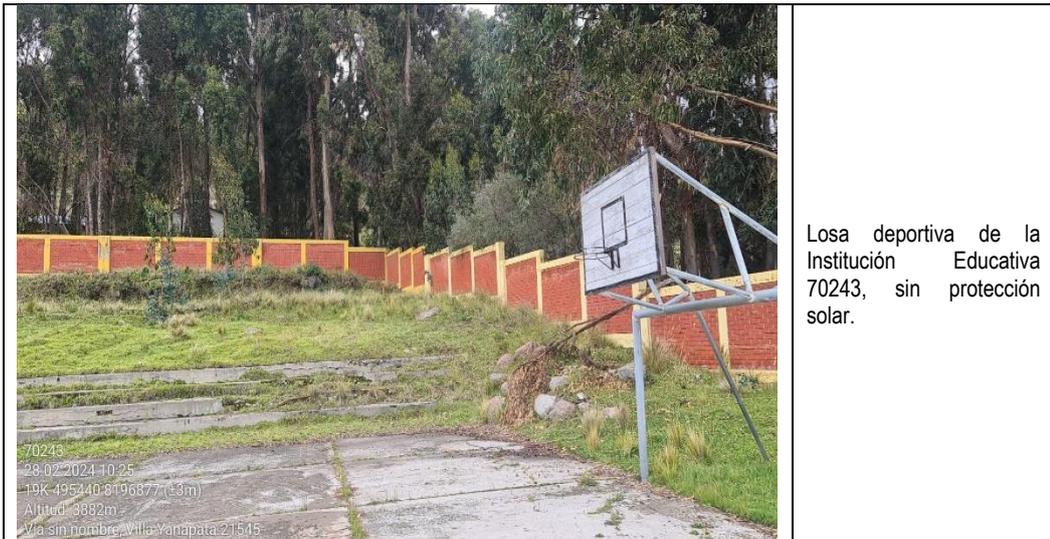
Losa deportiva de la Institución Educativa 70243, sin protección solar.

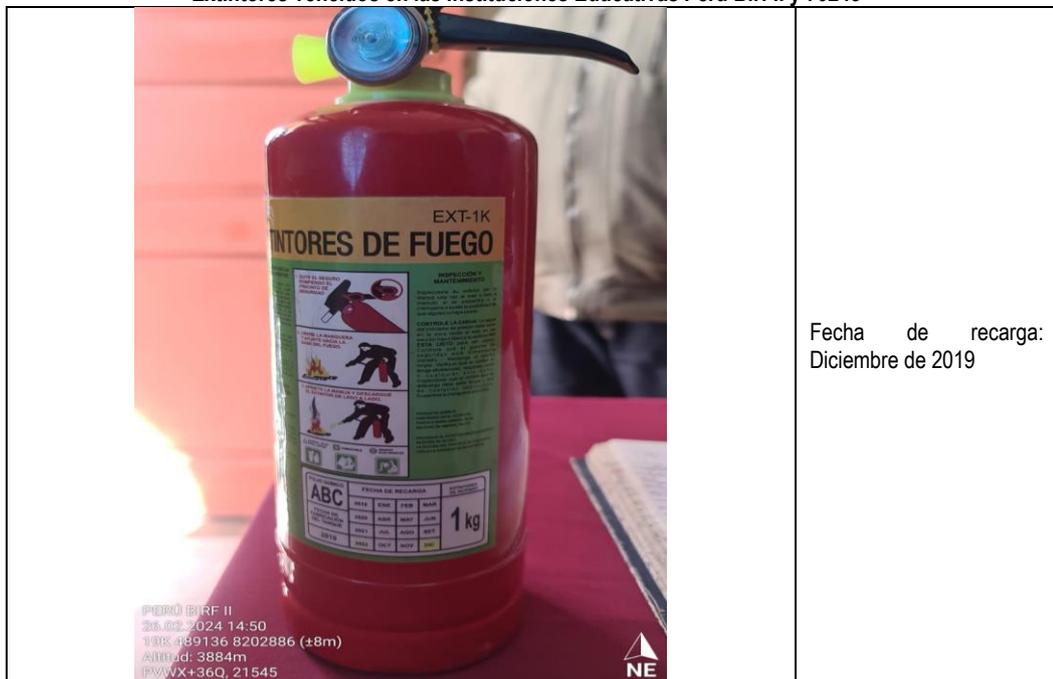
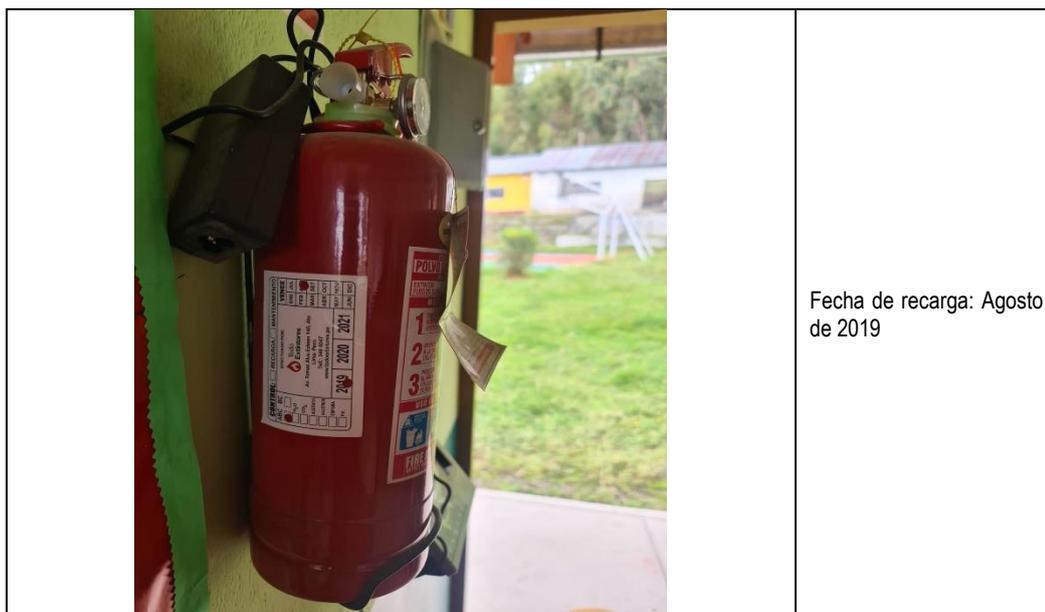
Imágenes n.º 28 y 29
Extintores vencidos en las Instituciones Educativas Perú Birf II y 70243

Del mismo modo, se pudo advertir que la Institución Educativa Juan Velasco Alvarado no contaba con extintores; mientras que, las Instituciones Educativas Perú Birf II y 70243, si bien, contaban con un (1) extintor, estos no se encontraban dentro de su fecha de vigencia, conforme se muestra a continuación:

Fecha de recarga:
Diciembre de 2019
