**ASUNTO** : REMITE EL INFORME DE COLAPSO DE UNA AULA EN LA IEP N° 70281  
DE COPAPUJO POR PRECIPITACIONES PLUVIALES.

**INFORME DE INSPECCION**

**ASUNTO** : Solicita visita y verificación de Aulas en la IEP N° 70281 de Copapujo

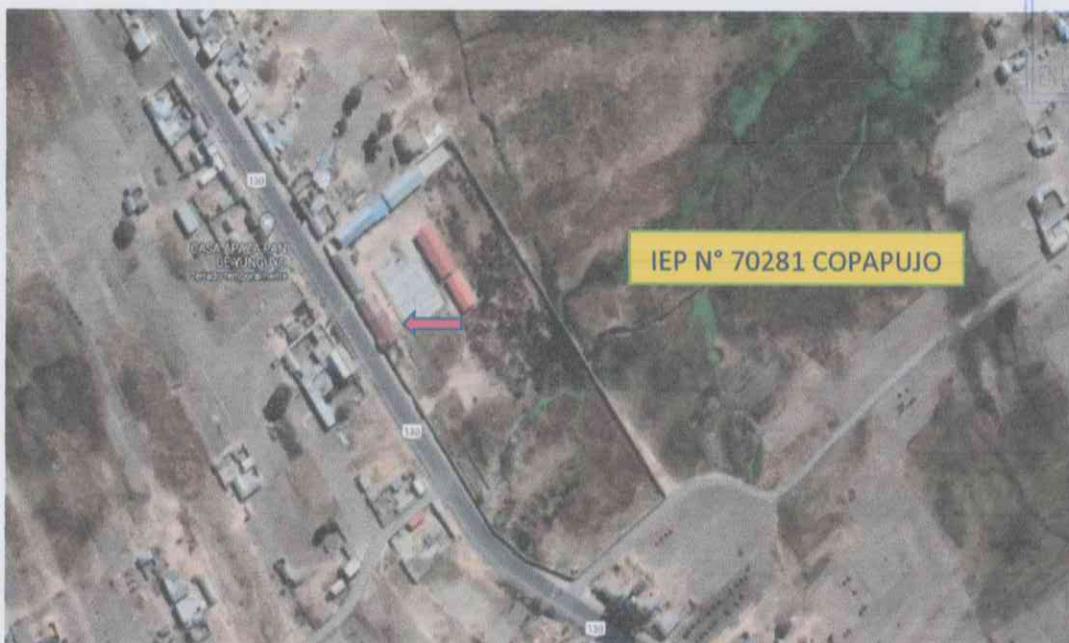
La pared del aula derrumbada se encuentra en el interior de la IEP N° 70281 de Copapujo, jurisdicción de la UGEL Yunguyo.

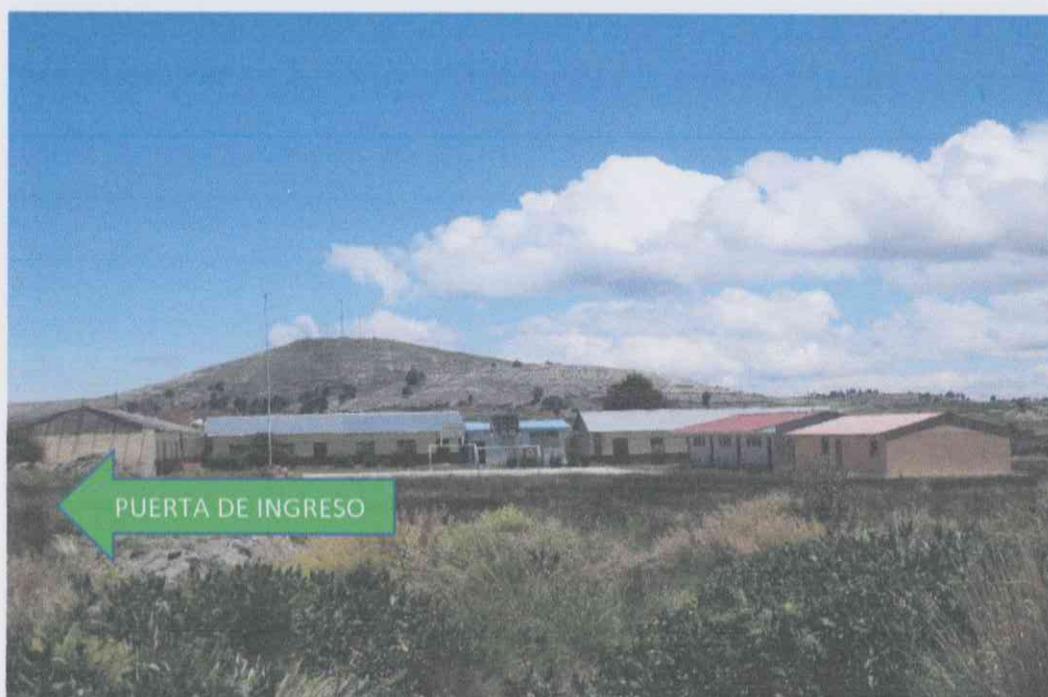
**ANTES FUE ASÍ HASTA EL 28 DE FEBRERO DEL 2025:**

En las aulas se observa el desgaste de pared inferior por la erosión por efecto de factores externos como el cambio de temperatura, la humedad proveniente de las precipitaciones pluviales y el viento ha generado un efecto combinado a través del tiempo, reflejándose en el deterioro del revestimiento y el propio muro de adobe en la base por la erosión y humedad y así mismo aparecen fisuras en los dinteles de las puertas y las esquinas de las aulas.

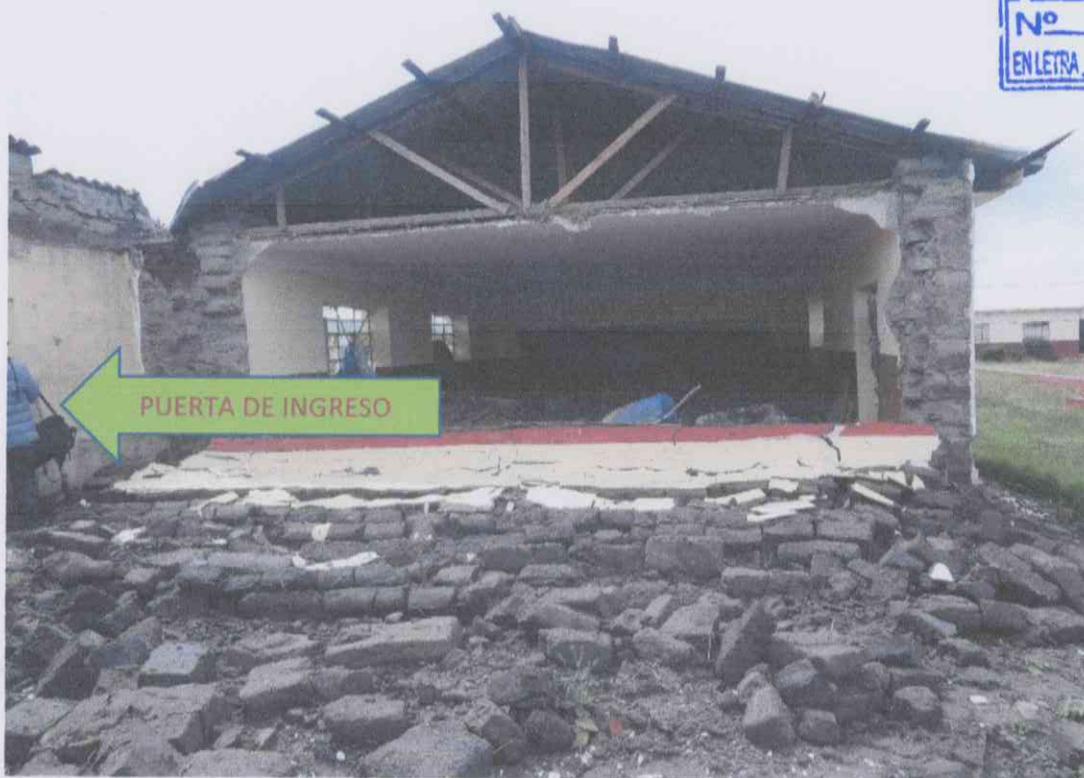
**ACTUALMENTE ES ASÍ A PARTIR DEL 02 DE MARZO DEL 2024:**

Determinar mediante un muestreo con 04 aulas, las posibles causas por la cuales se presentaron fisuras en las aulas existentes en la IEP N° 70281 de Copapujo, tomando en cuenta por la humedad por precipitaciones pluviales la pared de un aula con ingreso a la institución educativa colapsó obstaculizando el ingreso a la comunidad educativa.

Toda la información levantada el día 03 de marzo en la apertura del año escolar 2025, se observa la pared colapsada y/o derrumbada por la humedad del cimiento, se realiza mediante una inspección visual del aula, no se recoge la existencia de posibles vicios ocultos.

La presencia oportuna y urgente visita del Señor Director de la UGEL Yunguyo, el Director de Gestión Pedagógica y el Especialista de Infraestructura para la verificación respectiva de las aulas en la IEP N° 70281 de Copapujo, antes que inicien las clases, para salvaguardar la vida y la salud de la comunidad educativa con singular importancia los niños y niñas de la institución educativa antes del inicio de labor pedagógica del 17 de marzo, para coordinar acciones viables.
